# Minilla de LOCLONES

Abla, Almería

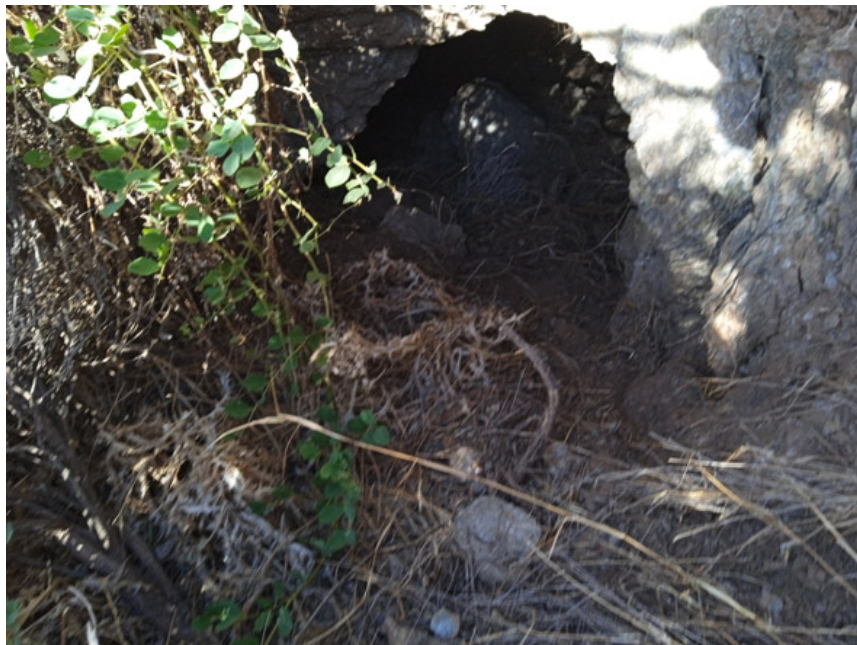
*Boca de la minilla (J. M. Galindo López, 2024)*

La minilla, de forma abovedada, tiene unas medidas en la boca de 1,40 m de luz por 1,50 de altura, y una longitud de unos 20 metros. Tanto el pequeño azud que hay más arriba de ella, como las acequias que recorren el barranco, las sustentaciones del pasarramblas, y los balates que sostienen la tierra de las paratas, están realizados en piedra seca.

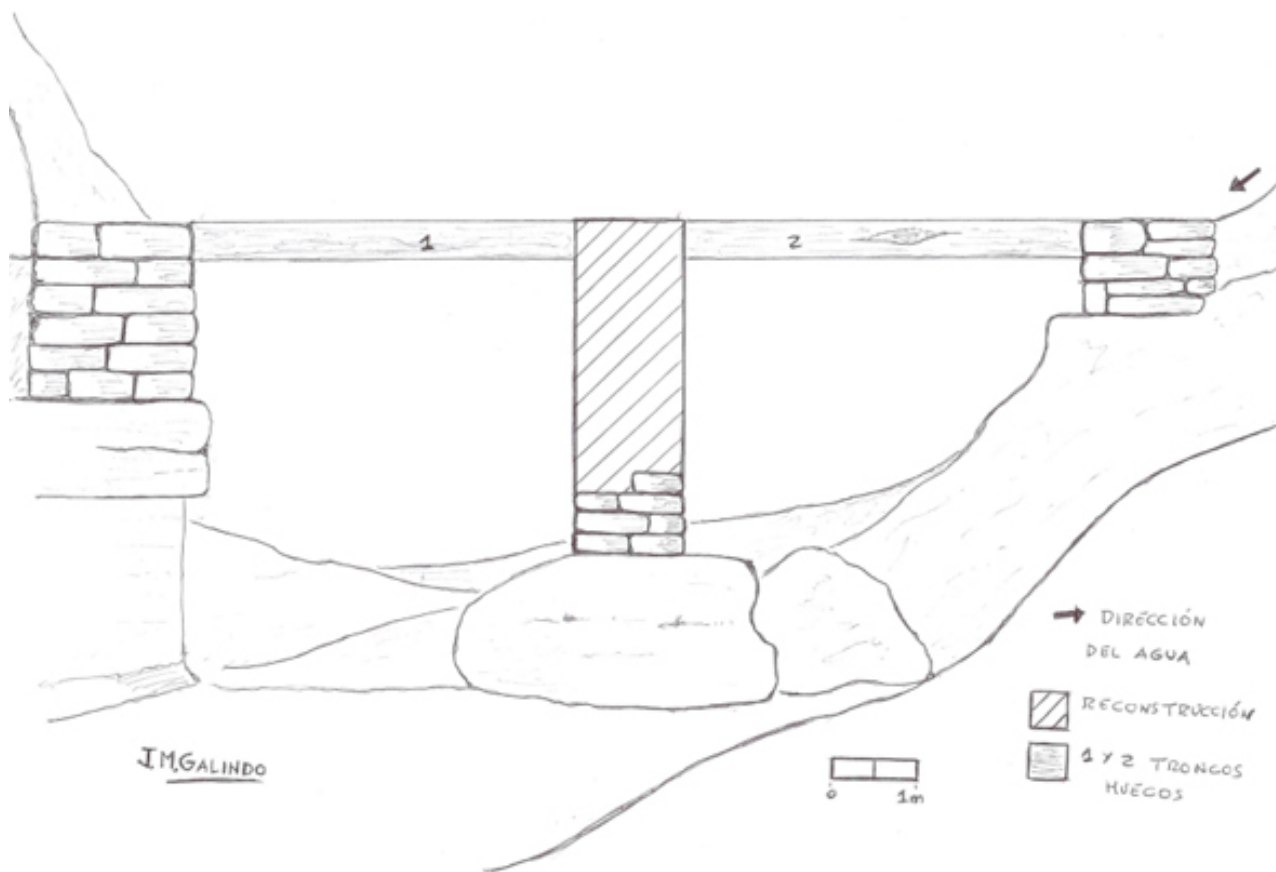
Quizás el elemento más destacado del sistema hidráulico de este barranco sea este acueducto. La obra está realizada en mampostería trabada con argamasa. Se encuentra en un encajamiento del barranco, donde las rocas afloran. De esta forma, en ambos márgenes, se aprovechan estas rocas para, sobre ellas, levantar sendas pilastras elevadas, erigiéndose, en el centro, un pilar, del que sólo quedan varias hiladas, sobre una gran roca del lecho. El agua, procedente de la balsa, se precipitaba por un caedero tallado en la roca, y pasaba de un lado a otro del barranco a través de sendos troncos ahuecados, instalados sobre la fábrica de obra.

Alzado del acueducto en el barranco de La Graja (J. M. Galindo López)
