# Fuente del SERBAL

Villares, Los, Jaén

## 1 Localización

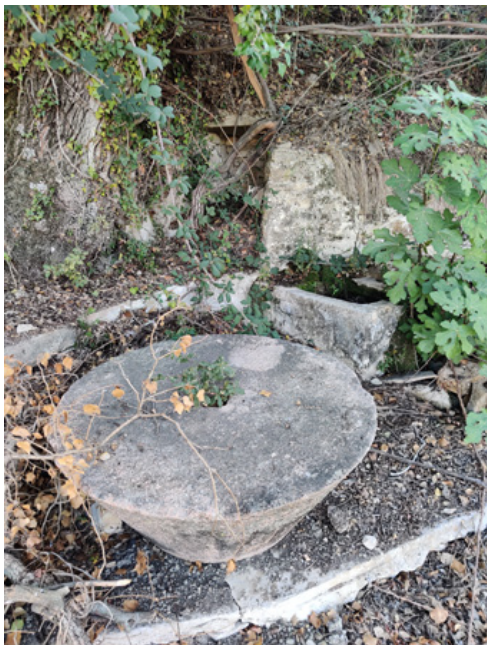
*Vista general de la fuente, con su mesa y asiento (D. Sánchez Garrido, septiembre 2024)*

La fuente consta de piloncillo, piedra de rulo de molino aceitero, poyete a modo de asiento y pequeña galería.

La fuente se encuentra en un estado de conservación deficiente, con el caño y el pilón llenos de vegetación y musgo, y el banco lleno de tierra y hojarasca.

Dispone de un asiento corrido frente a una piedra de rulo, típica de molino aceitero, que hace las veces de mesa. Junto a este asiento se encuentra el piloncillo, de tamaño modesto, a donde se vierte por medio de un caño hecho con forma de canalillo el agua del manantial. Junto a la cabecera observamos una pequeña galería de poca profundidad, hecha en ladrillo, que da acceso al manantial.
