# Surgencia de LA ALMAGARA

Tres Villas, Las, Almería

Nombre del manantial/fuente: **Surgencia de LA ALMAGARA**

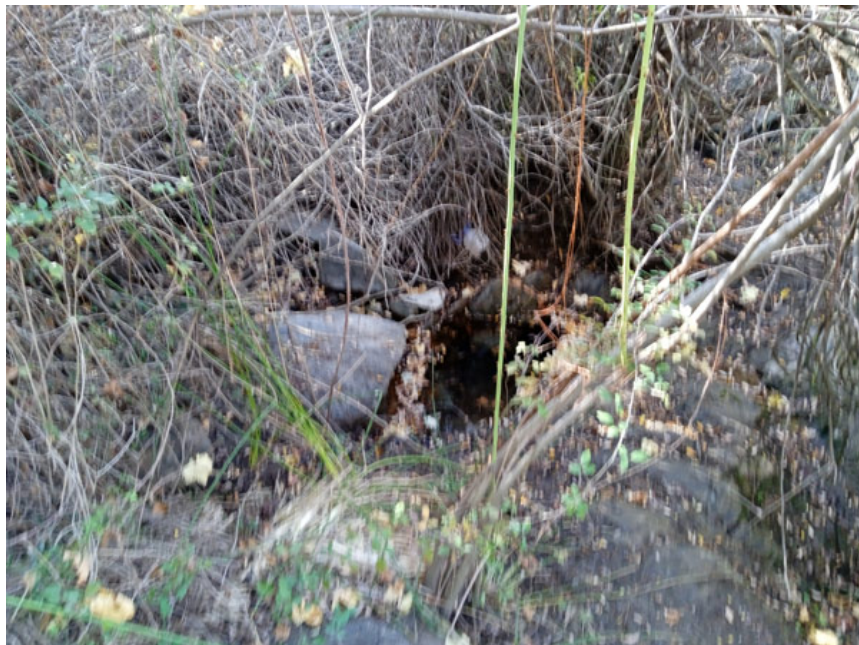
Surgencia a unos 50 m aguas arriba de la balsa (J. M. Galindo, 2024)

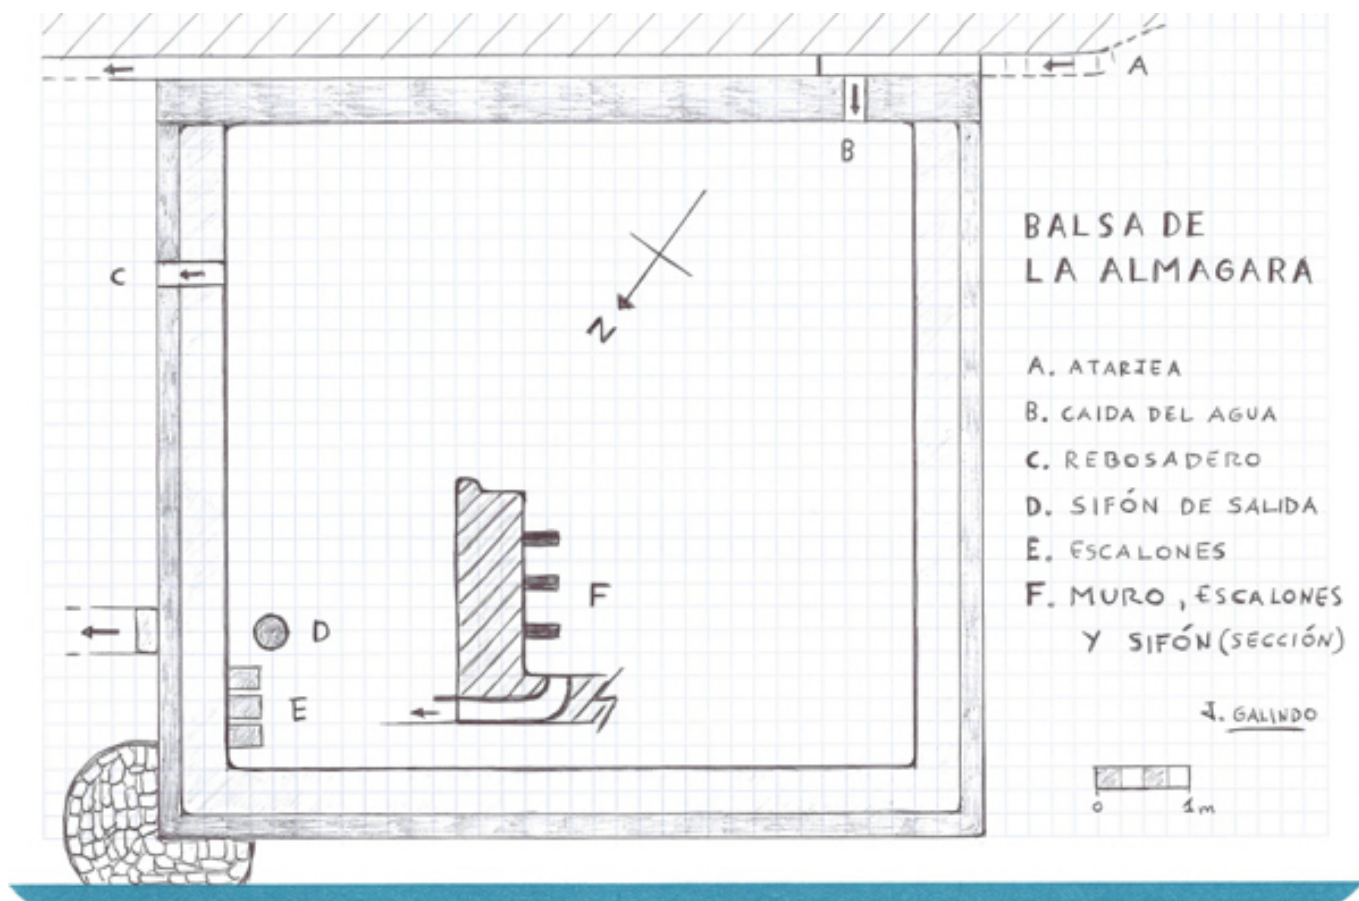
El agua llegaba a la balsa por un pequeño canal o atarjea, procedente del azud de tierra y ramas realizado en el barranco. La balsa, semi excavada en el terreno, es casi cuadrada, de 9 x 8,5 m, con una altura interior de algo más de dos metros, y una anchura del muro de unos 0,70 m. Está realizada en piedra y mortero de cal y enlucida con con este último material. En la esquina norte presenta un refuerzo posterior de piedra y barro. El agua cae por la esquina sur, saliendo por un sifón, practicado en el suelo, por la esquina norte. Éste se taponaba con un tronco redondo atascado con un saco. En este mismo, lado tiene tres escalones de piedra empotrados en el muro para acceder al fondo. También presenta un pequeño rebosadero en el muro este. La estructura se encuentra en aceptable estado de conservación, aunque ya no se utiliza.

Planta y sección del muro (J. M. Galindo)
