# Nacimiento de la FUENTE DEL CRISTO DEL HUMILLADERO

Guadalcanal, Sevilla

Nombre del manantial/fuente: **Nacimiento de la FUENTE DEL CRISTO DEL HUMILLADERO**

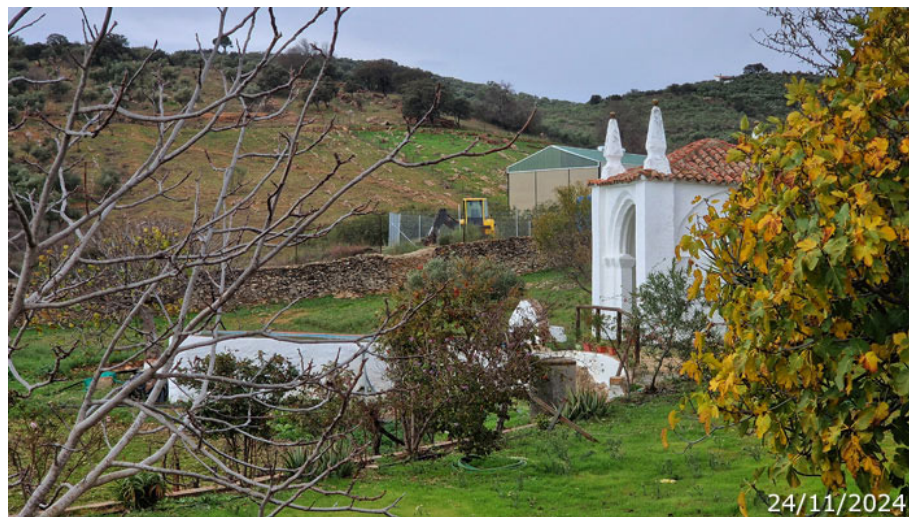
Huerta, templete y alberca del Cristo (A. Ventas, noviembre 2024)

Podemos describir, brevemente, la alberca/piscina que es abastecida desde el manantial. Ésta es rectangular, con un tamaño de 7x6 metros aproximadamente, dispuesta, a lo largo, frente al templete con orientación NE-SO. Su profundidad podría rondar el metro y medio lo que daría una capacidad de unos 60-65 m3. Entre la alberca y el templete, vemos un poyete, justo en el borde de la piscina con una bancada mirando al templete. Visto desde fuera, tiene todo el aspecto de ser el frontal de una fuente (frontispicio), pero ya la propietaria nos aclara que solo es eso, un poyete, en forma de arco de medio punto rebajado, y totalmente encalado al igual que el propio templete. Sin embargo, teniendo en cuenta que estamos hablando de un monumento muy antiguo (en referencia al templete), tampoco sería descartable que, alguna vez, fuera una fuente arrojando agua a la alberca, directamente. Sin duda, hoy eso no es así.

La alberca tiene varios rebosaderos, uno puesto en el lateral de la pared SO, por el que sale un pequeño caudal de agua, pero por el suelo también desaloja agua, seguramente directamente del manantial. Ambos regueros se unen en una acequia en la tierra que cruza toda la huerta y que saca el agua fuera del recinto, por su pared sur, cayendo a plomo tras el paso de un corto canalón de fibrocemento de unos 20 cm de diámetro. Todo el sistema nos lo describe su propietaria así;

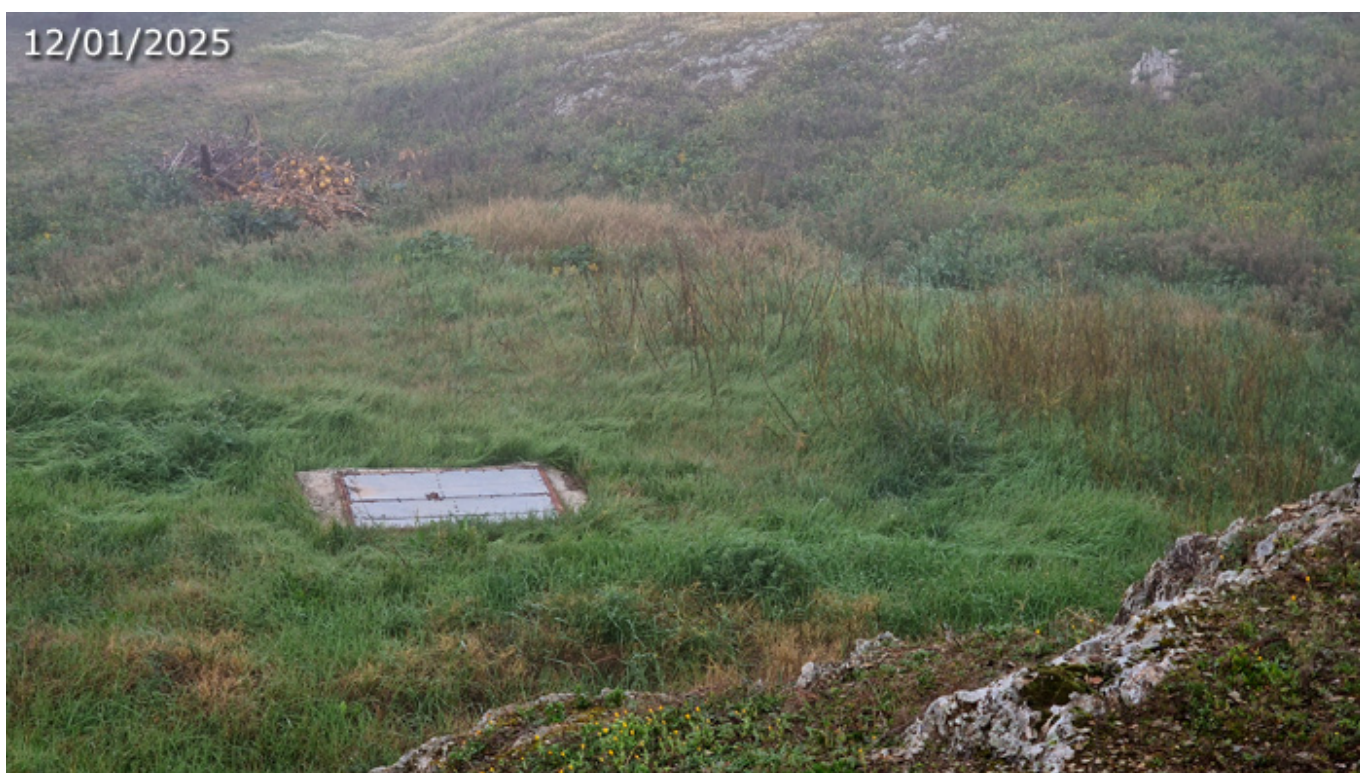
*Nacimiento de La Fuente del Cristo del Humilladero, cerrada, en el suelo (A. Ventas, enero 2025)*

Es una huerta privada y cercada por lo que no puede visitarse sin permiso. Según las indicaciones de la propietaria de la huerta, el manantial estaría situado por detrás del templete. Al no poderlo ver, ubicamos el manantial en lo que parece ser (y que la dueña confirma), viendo diferentes ortofotos, un cerramiento cuadrado, tapado con unas portezuelas chapadas, situado en el suelo que cuadraría con sus indicaciones. Algo más arriba y fuera de la huerta, tenemos también el depósito principal de aguas del pueblo, al menos uno de ellos, el más grande y de mayor altitud, quizás captando las aguas de la zona.

“Es un manantial que está a algo más de un metro del suelo y está más arriba del templete. Ahora tiene mucha agua porque ha llovido, pero ha estado dos años seco por la escasez de lluvia. El agua va, mediante tubería, del manantial a la alberca y lo que ustedes visteis salir es el agua que ya no cabe en la alberca y sale por una cuneta. Por el suelo también está saliendo agua, por eso sale tanta agua fuera para la calle. Dicho de otra forma; toda el agua va a la alberca, y el agua sale de la alberca por dos lados por arriba y por abajo para que no rebose y va hasta la calle por una pequeña cuneta o regajo que está hecho en el suelo. Está hecho así desde siempre. Este año hay agua porque ha llovido, pero ha estado dos años seco. El manantial no está trabajado, el agua sale sola desde siempre.

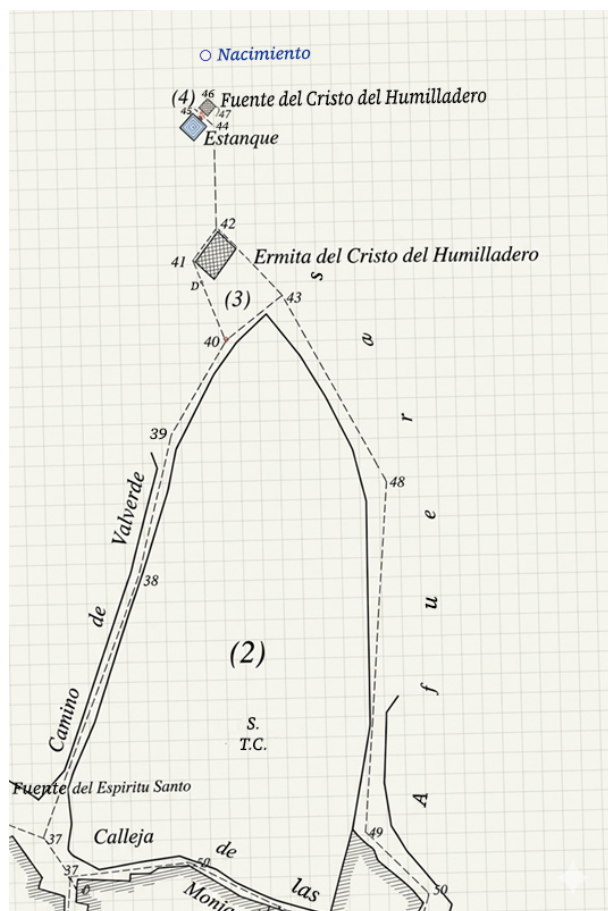
Plano de 1.887 donde se representa la Fuente del Cristo del Humilladero, añadiéndose la posición que tendría el nacimiento en el plano (Fototeca Digital del CNIG)

Por otro lado, revisando planos antiguos del municipio, se puede localizar uno de la población, fechado en agosto de 1.887 donde aparece perfectamente indicada la "Fuente del Cristo del Humilladero", así como su estanque. Casualmente, si extrapolamos ese plano con una imagen satelital de agosto de 2019 en Google Earth, nos encontramos que la ubicación de la fuente podría ser el caño del estanque, el poyete que hoy podemos ver delante del estanque (pero que pudo ser la fuente en su momento) o, incluso, el propio templete. Ciertamente, no es absurdo pensar que el propio templete pudiera haber sido la fuente si tenemos en cuenta que, la inscripción "Templete" no aparece en el mapa (está la estructura, pero sin inscripción, que sí tiene el estanque o la ermita). Además, "Fuente del Cristo del Humilladero" aparece junto al templete por lo que no se puede descartar que el propio templete fuera realmente la fuente, quizás en un foso con acceso con escalones y que estaría protegida con el templete de las 4 columnas. El nacimiento de la fuente, en todo caso, estaría situado unos 20 metros más al norte, y no se menciona en el mapa, aunque se indica su posición en la réplica mejorada con IA adjunta en la presente ficha. En el mapa también podemos ver algunas numeraciones, tales como 44, 45, 46 y 47, pero al no poseer la leyenda que los describe no podemos saber a qué correspondía cada punto señalado. Sin duda, uno debería ser el estanque, pero cualquiera de los otros tres tendría que ser la fuente, y algún elemento más.
