# Nacimiento del BARRANCO DE VALHONDO

Granada de Río Tinto, La, Huelva

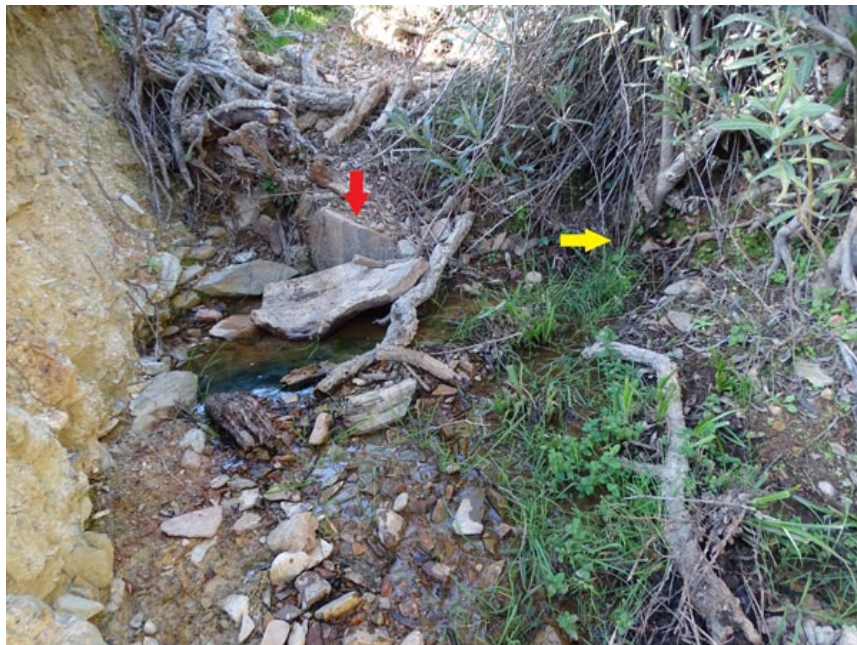
Vista del nacimiento, (flecha roja) surgencia bajo la roca y (flecha amarilla) surgencia entre las raíces de una adelfa (J. F. Martín Álvarez, diciembre 2024)

El agua mana en el mismo cauce bajo una roca y las raíces de una adelfa. Aguas abajo del nacimiento, por debajo del puente, se encuentra un albercón de distribución que recoge el agua del nacimiento y probablemente los distribuya a un pilar que se encuentra a unos metros más abajo (del albercón de distribución salen una goma barranco abajo dirección al pilar), a una cota inferior junto al barranco. También se encuentra asociado una alberca/lavadero, hoy día en desuso y se encontraba vacía.
