# Fuente del CORTIJO AMARILLO

Guadalcanal, Sevilla

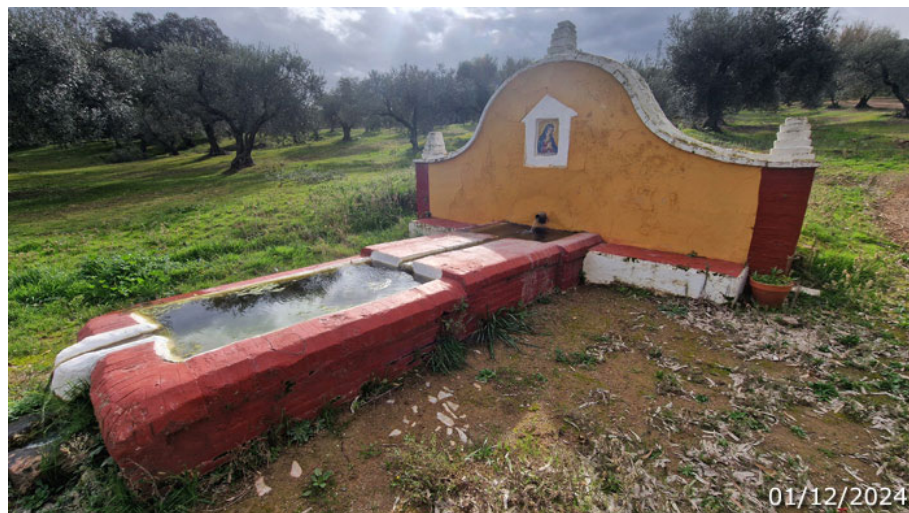
Vista general de la fuente (A. Ventas, diciembre 2024)

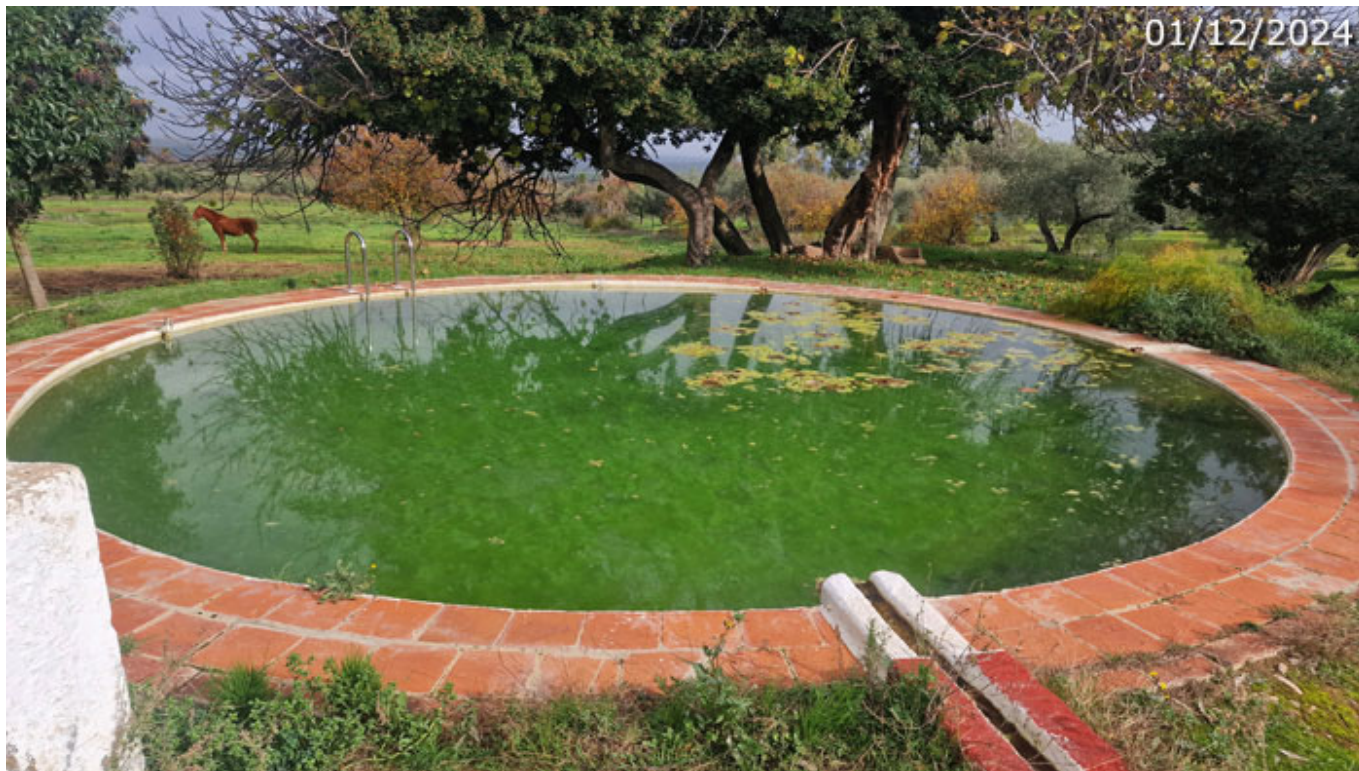
Por último, llegamos a la alberca. Es de tipología circular, grande, profunda, con unos 4 m de radio y metro y medio de profundidad, aproximada. El agua entra por la larga atarjea mencionada anteriormente, desde la fuente,

Muy cerca de la alberca podemos ver una pila sobreelevada 1 m sobre el suelo de la que no podemos definir muy qué función tiene. No tiene caño de entrada pero sí parece tener un agujero de salida en la base interior. Quizás pudiera haber servido, en otros tiempos, para el abrevado animal de buen porte, como burros o caballos, y facilitarle el acceso al agua puesto que las pilas de la fuente están muy enrasadas en el suelo. Es de suponer que llenarían esta pileta a base de cubos o manguera.

*Alberca, con parte de la pila sobreelavada a la izquierda y la atarjea de entrada de agua desde la fuente a la derecha (A. Ventas, diciembre 2024)*

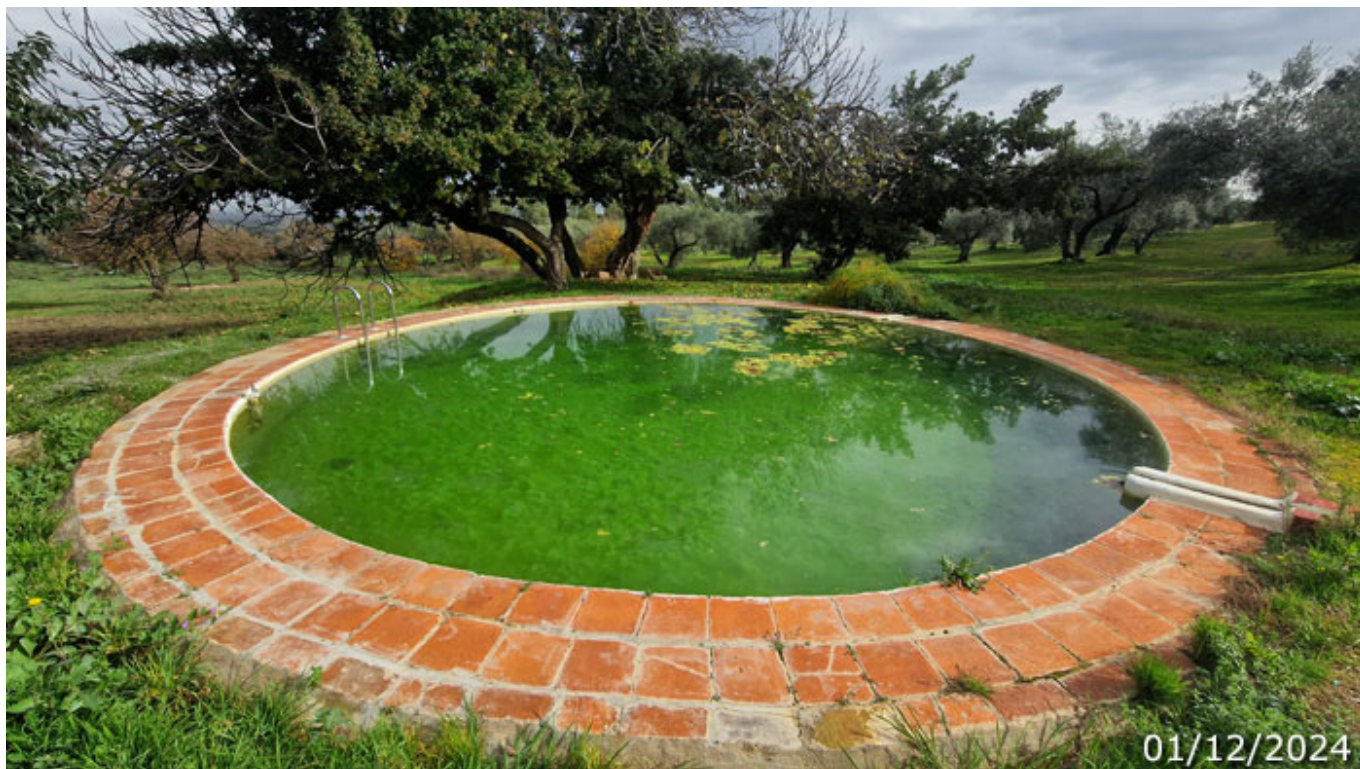
y sale de ella por un rebosadero situado a 90° a la derecha desde la entrada de agua. Esta agua sobrante sale directamente al prado donde se sitúa. Casi frente por frente de la fuente, la alberca tiene, en su parte inferior, una compuerta para el vaciado de la misma y unas escaleras de acceso, modernas, que denotan que es usada en verano para el refresco de los propietarios. Rematando la alberca, la bordean dos hiladas y media de losas de barro (con su color natural rojizo, sin pintar).

*Visión general de la alberca, con la escalera de acceso a la izquierda y el rebosado a su derecha (A. Ventas, diciembre 2024)*
