# Fuente Alta de SAN JULIÁN DEL PINO

Guadalcanal, Sevilla

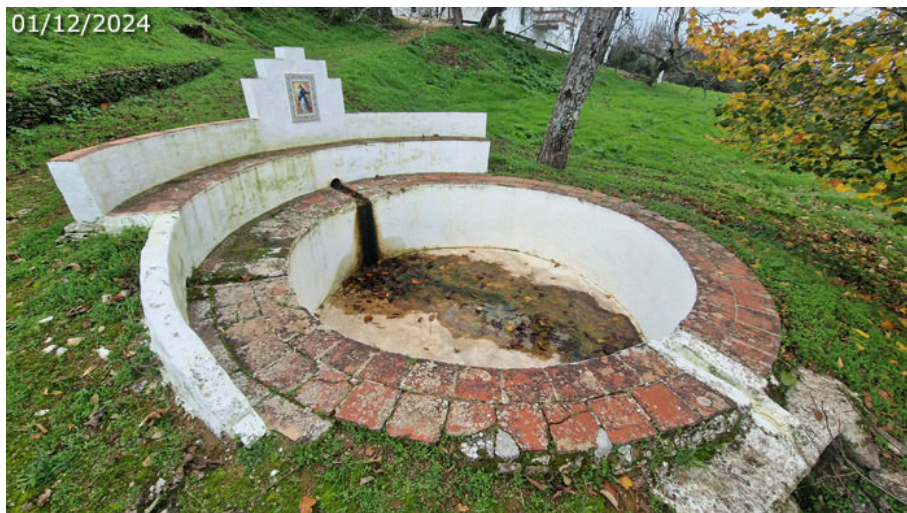
Fuente Alta de San Julián del Pino, mostrando la pared, fuente y alberca vacía (A. Ventas, diciembre 2024)

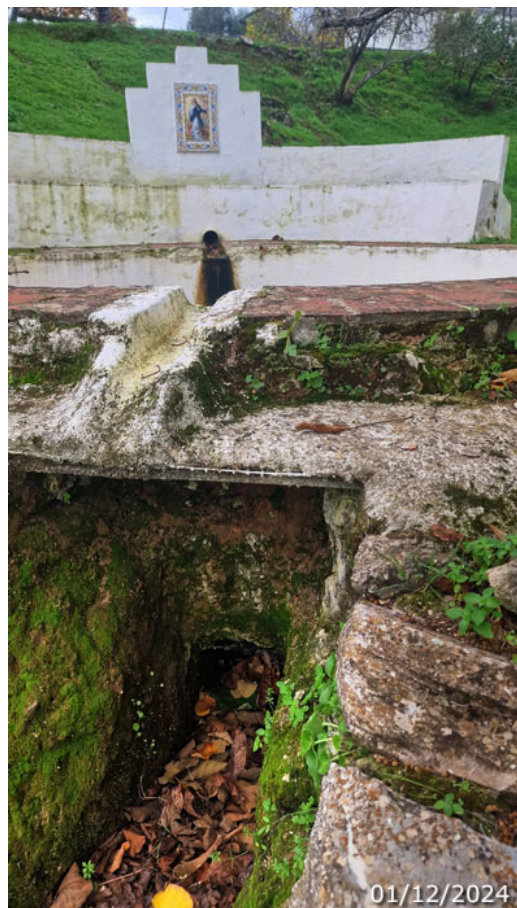
Sobre la alberca mencionada, como en otros lugares, es de tipología circular, de unos 4,5 m de diámetro y un metro de profundidad, aproximada (unos 5.000 litros). Todo el borde lo forman dos hiladas de losas de barro, antiguas. Como curiosidad, indicar que, a parte de la entrada de agua de la fuente, existe junto a ella otra atarjea, en este caso, seca. Por tanto, tuvo dos entradas de agua. El rebosadero lo tiene en la pared contraria de la fuente, mediante otra atarjea encalada, igual que el conjunto de la fuente, tanto paredes como interior de alberca, y permite dejar correr el agua directamente al suelo. En este caso, al estar abierta la compuerta de vaciado inferior, el agua no se acumula, sale directamente fuera por la base.

*Atarjea para la salida superior del agua de la alberca y compuerta inferior de vaciado, al fondo la fuente (A. Ventas, diciembre 2024)*
