# Caracol de BOLEAS

Almería, Almería

*Caracol de Boleas (I, Olea, marzo 2023)*

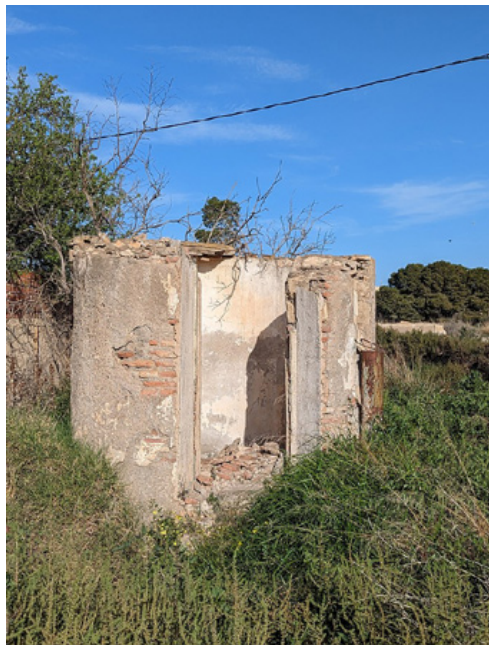
Como los otros caracoles de la Fuente de Almería, conlleva una caseta de forma circular y cubierta plana, que protege el

acceso por escalera de caracol al interior de la galería.

A pesar de estar catalogada por la Junta, en la actualidad se encuentra en estado ruinoso.

**Deficiente**

**Abandono, suciedad y vertidos**
