# Pilar de la HUERTA DE ANTONIO EL CUMBRE

Guadalcanal, Sevilla

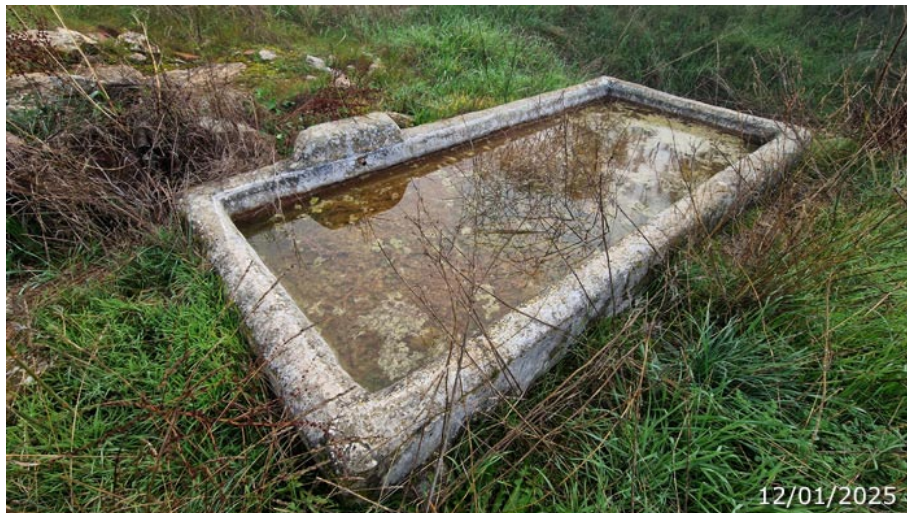
*Pilar de la Huerta de Antpnio El Cumbre, al fondo un regajo de agua (A. Ventas, enero 2025)*

Hoy por hoy, creo que podemos decir que es una fuente seca, si bien nos encontramos el pilar con agua, prácticamente es seguro que podría ser de la lluvia ya que el caño de salida de la fuente se aprecia claramente seco, de mucho tiempo. Lógicamente, al estar casi a ras de suelo y apenas tener unos 20 cm de profundidad, a poco que llueva, podría llenarse. En estas condiciones es complicado averiguar de dónde le llegaría el agua, en otros tiempos, pero si nos acercamos a la parte inferior de la era, un poco más arriba del pilar, veremos un pequeño nacimiento en forma de mina, seco, con los restos de lo que pudo ser una portezuela de acceso y que nos da la pista de cómo se llevaba el agua hasta el pilar. Junto al pilar también baja un regajo.

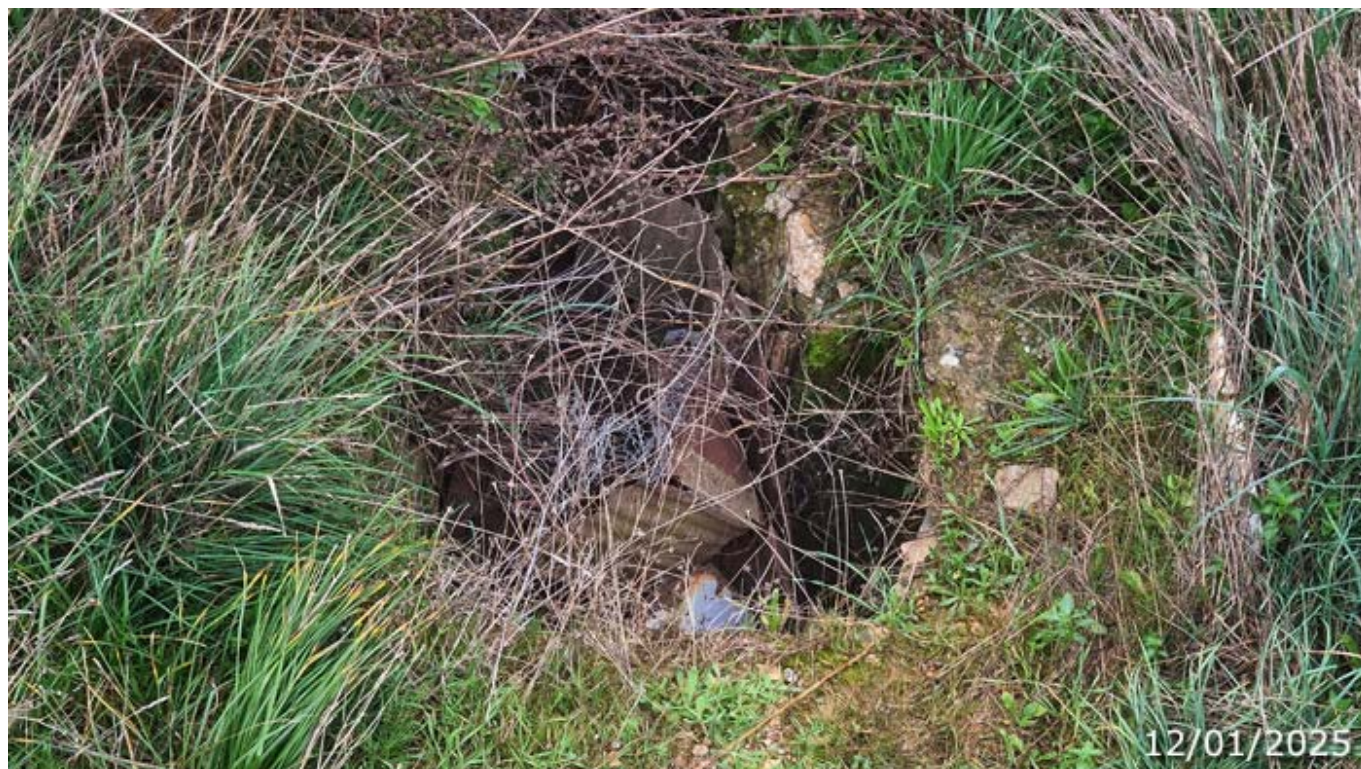
Por último, tenemos el nacimiento. Nos lo encontramos prácticamente en la base de la era. Es algo confuso, hasta tal punto que uno puede pensar que lo que hay arriba no es una era sino un pozo/noria y éste una rotura lateral del brocal pero, apenas nos acercamos un poco, ya vemos los restos de lo que pudo ser una portezuela de hierro, al menos su marco, una serie de chapados caídos que, seguramente, estarían tapando la oquedad que se incrusta en el terreno. La maleza nos impide ver el interior del pozo, pero todo apunta a un pequeño minado sin mucha profundidad, la suficiente para dar con el agua y poderla conducir a las cercanas pilas. Este minado estaría a menos de 10 m de distancia de la pila.

*Minado bajo la era, supuestamente el origen del agua, en tiempos, del pilar (A. Ventas, enero 2025)*

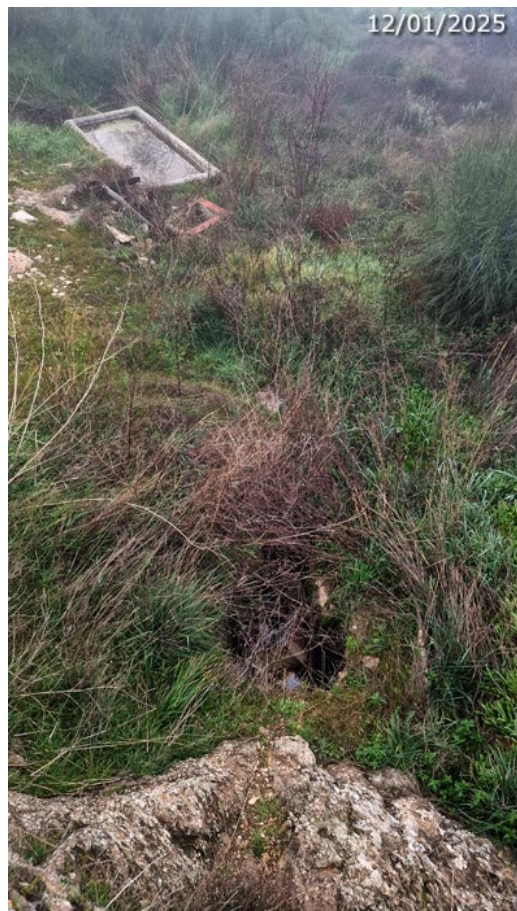
Otro elemento en junto al pilar es una pequeña pileta, igualmente con un caño de entrada. No tenemos la certeza de que esté relacionado, quizás fuera un elemento anterior al pilar, pero sin duda tiene relación con el nacimiento. Tiene forma trapezoidal, y se ha reforzado en su parte superior con baldosines de barro (en origen parece que solo tenía ladrillos mamposteros). En este caso está totalmente colmatado y con sedimentos, completamente arruinado, aunque parece que hasta él le llega una atarjea desde el nacimiento. Sería factible pensar que esta pileta fuera una arqueta de registro donde llegaría el agua del nacimiento y, desde ésta, fuera luego al pilar por su fuente.

*Minado, pilar y pileta vistos desde lo alto de la era (A. Ventas, enero 2025)*
