# Fuente del CORTIJO DEL PADRE BELTRÁN

Guadalcanal, Sevilla

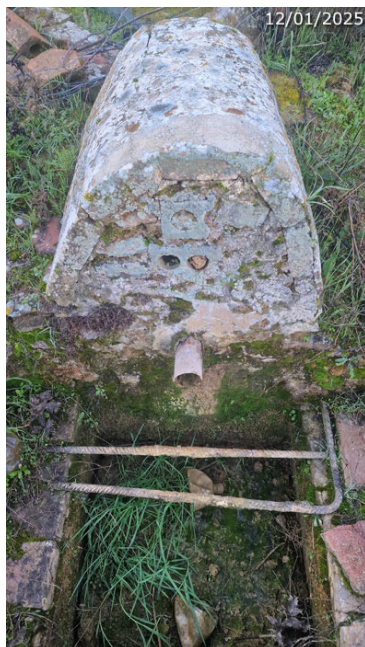
Frontal y piletilla colmatada de la fuente (A. Ventas, enero 2025)

La fuente genuina es una construcción abovedada, con forma de arco peraltado, macizo, con unos 40 cm de altura y un metro aproximado de longitud. Todo apunta a haber puesto sobre el caño una pila de ladrillos argamasados buscando darle la forma de arco. Luego, una vez hecha la parte interna, por el exterior se pusieron ladrillos mamposteros de barro para hacer la forma de arco abovedado. El caño mencionado está en la parte inferior de la fuente, es de hierro, con unos 3 cm de diámetro y sobresale unos 5 cm del murete del frontispicio de la fuente.

Al estar todo apoyado en el terreno, el conjunto queda algo más arriba del terreno, en el cual, excavada, se localiza una pileta cuadrangular de unos 40 cm de lado y que recogería las aguas de la fuente, en su tiempo. El agua saldría de la pileta por un canal, aéreo, una atarjea de algo menos de un metro de longitud y unos 10 cm de anchura. Llegaría a la alberca, que hoy nos la encontramos seca y vacía (como la fuente), pero que tuvo un pasado más glorioso. Ésta es casi cuadrada y tiene 4 x 3,5 m de lado interior, quizás metro y medio de profundidad. En el lado contrario a la fuente, en su parte inferior, podemos ver la salida de vaciado, un hueco cuadrado sellado al otro lado. Sin embargo, el rebosadero, la alberca lo tendría en el mismo lugar, pero en la parte superior, un simple rebaje en las losas del borde. Dicho borde estaría constituido por dos hiladas de losas de barro cuadradas, muy envejecidas.

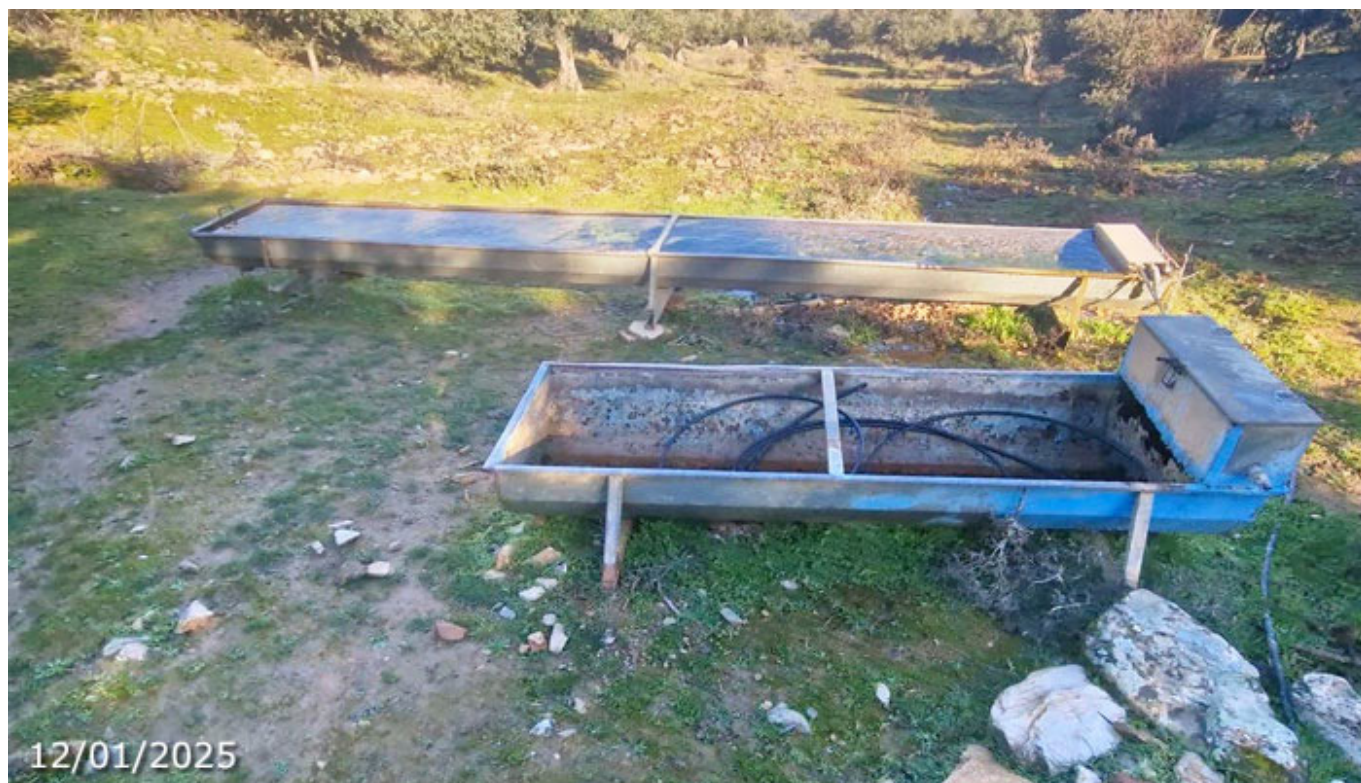
*Abrevaderos modernos para el ganado, el primero en desuso (A. Ventas, enero 2025)*

Algo más abajo, vemos un par de abrevaderos, ya modernos, metálicos. El primero de ellos es el más viejo y pequeño y está en bastante mal estado (tanto que dudamos que pueda utilizarse, de hecho, nos lo encontramos vacío). Éste puede tener un metro y medio de longitud. Junto a él, tenemos el otro abrevadero más nuevo. Tiene, al menos, el doble del tamaño del primero (unos 3 m). En su parte inicial se presupone que estará la boya que corta el suministro de agua cuando el abrevadero está lleno. Sin embargo, el abrevadero no debe haber quedado perfectamente a nivel porque rebosa por la esquina de esta parte inicial y, el agua, chorrea hasta el suelo encharcando la zona, discurriendo después ladera abajo.
