# Nacimiento de la HUERTA DE LOS GARRANCHOS

Guadalcanal, Sevilla

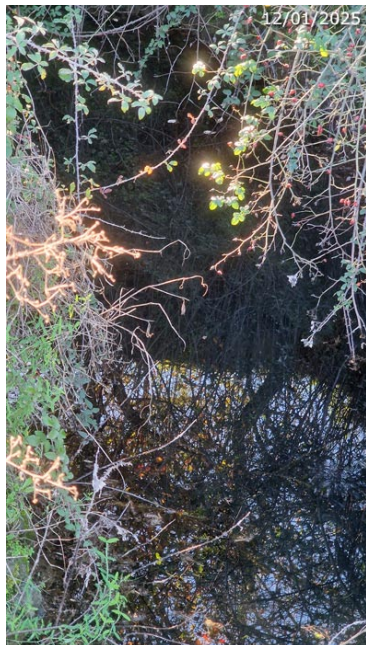
Agua represada desde la mina, que debería estar en el fondo (A. Ventas, enero 2025)

Hoy, desgraciadamente, "La Cueva" nos la encontramos llena de zarzas y maleza. Es imposible, siquiera, ver la bocamina de entrada, tan solo observamos una poza abierta con el agua represada sin poder averiguar dónde está el nacimiento, que se intuye al fondo. No queda otra que quedarnos con la descripción del matrimonio de la casilla de más arriba, que está laborando en su olivar, y que nos cuentan todo lo referente a esta mina.

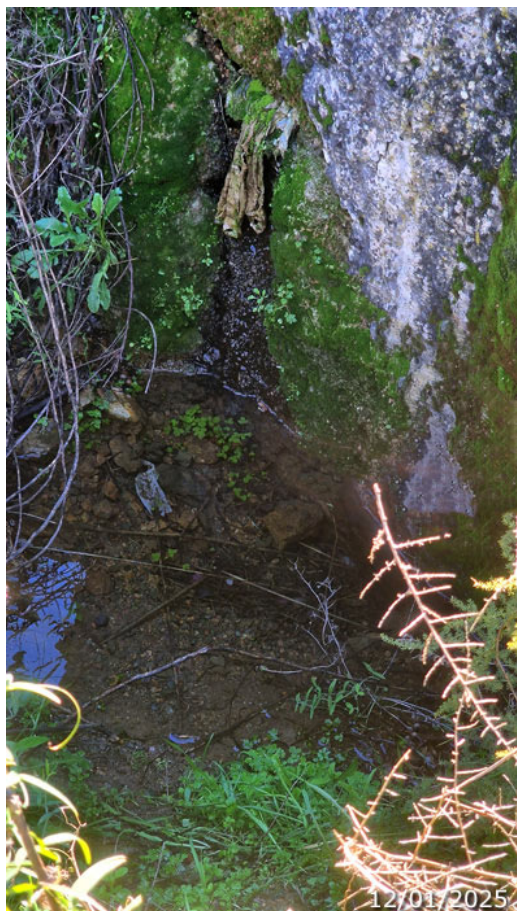
En el citado muro de la represa, en el lateral derecho si nos situamos aguas arriba, observamos un hueco cuadrado con un caño, seguramente con la función de suministro o rebosadero del agua acumulada. En la parte inferior, en este caso en el lateral izquierdo, tendríamos lo que parece ser una pequeña grieta en la represa taponada con varios trapos. Es por aquí por donde el agua consigue escapar del represado.

*Grieta en la pared de la represa taponada con trapos y pérdida de agua (A. Ventas, enero 2025)*

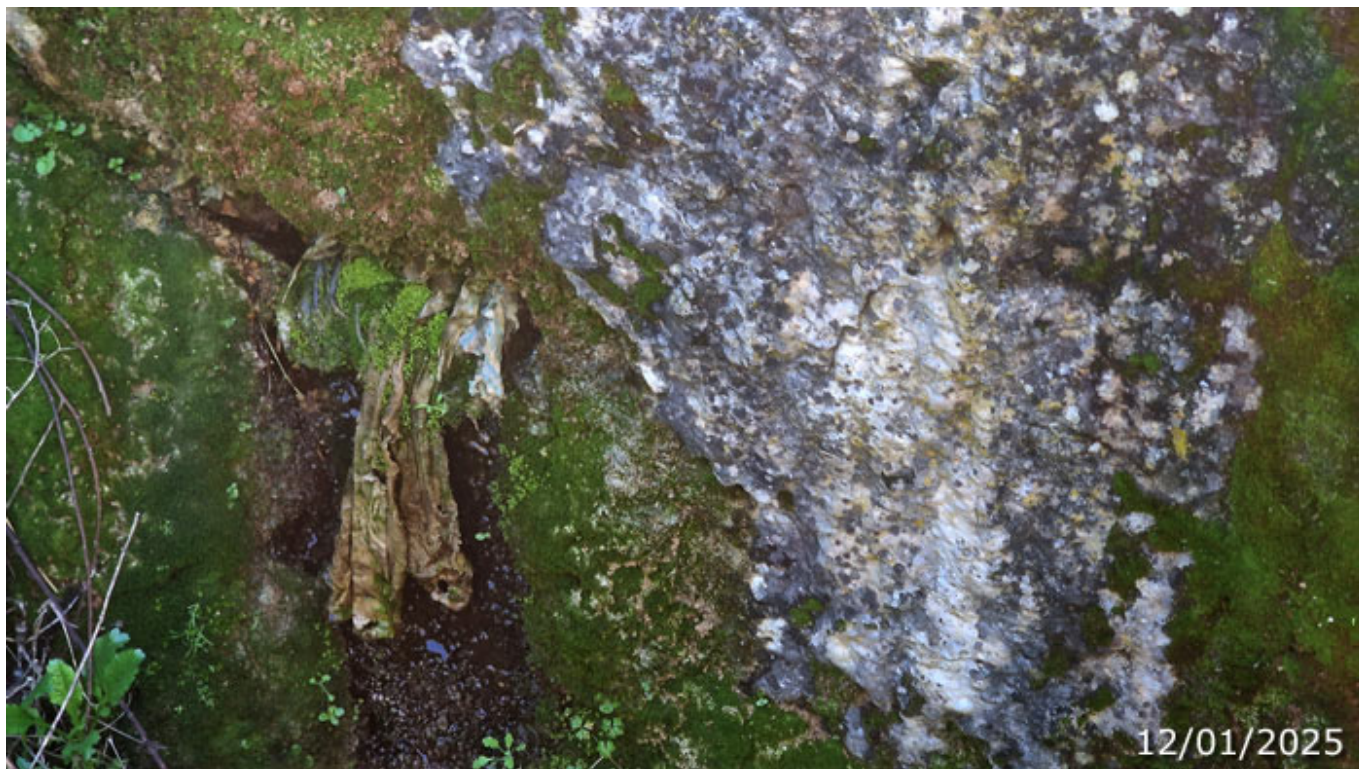
*Detalle de la grieta taponada de la represa con un leve reguero de agua saliente (A. Ventas, enero 2025)*
