# Fuente de la CASA DE SAN JULIÁN

Guadalcanal, Sevilla

Fuente y alberca de la Casa de San Julián (A. Ventas, marzo 2025)

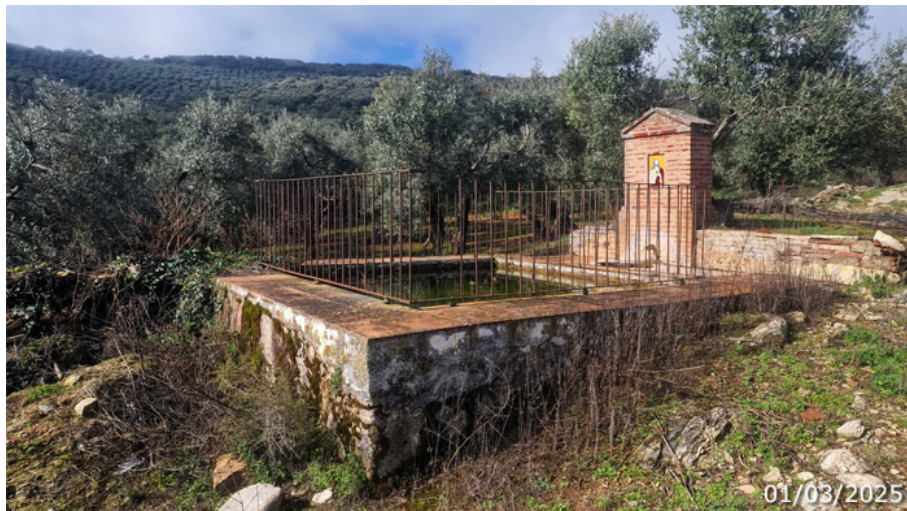
La fuente consta de un pilarillo de base rectangular, aproximadamente 1,80 m de altura y terminación con tejadillo a dos aguas. A unos 15 cm del suelo se incrusta un caño, de hierro, en muy mal estado (pero original), bastante roto, del que chorrea un pequeño caudal de agua en función del cierre que tenemos por detrás. No tiene bancada como otras fuentes con alberca en el pueblo, no parece que ésta fuera utilizada para el baño en verano y, por tanto, tampoco tiene mucho sentido que tuviera bancos para sentarse. No obstante, junto al pilarillo, un murete a ambos lados de poca altura podría hacer esta función. Todo este conjunto, pilarillo y murete, está construido con ladrillos mamposteros (de barro macizo). Por encima del caño y de la base del pilarillo, la fuente dispone de un retablo cerámico con la representación del Sagrado Corazón de Jesús, incrustado en una hornacina rectangular, de poca profundidad, a modo de marco y sin decoración alguna. Este retablo carece de datado y de inscripción, se encuentra en muy buen estado, sin vandalismo (seguramente por ser posterior a la guerra civil), y consta de un único azulejo de unos 40 cm de altura x 25 cm de anchura, aproximadamente. La imagen está representada delante de un fondo amarillo con un marco delgado en azul cobalto, color predominante en el rostro y manos.

El suelo frente al pilarillo es de terrazo con losas cuadradas de unos 30 x 30 cm, aproximadamente. Tiene la anchura de 4 hiladas y media (algo menos de metro y medio), y el largo corresponde con 11,5 losas (3,5 m aproximadamente). Frente a la fuente, y en el suelo, se dispone una pequeña pileta con forma tetralobulada (4 lóbulos), que recoge las aguas de la fuente. Al estar expuesta al sol, está llena de algas, pues el agua tampoco corre lo suficiente como para evitar que, aparentemente, quede estancada. No vemos la profundidad pero suponemos que debe tener unos 30-40 cm. Tampoco vemos la salida hacia la alberca, seguramente conste de un orificio en el interior de la pileta, en la parte contraria a la fuente.

Sobre la alberca, indicar que es cuadrada, tiene unos 3 m de lado y un metro de profundidad (9 m<sup>3</sup> de capacidad, aproximadamente). Toda ella se encuentra cerrada con un enrejado de hierro, en el mismo borde interno, sin posibilidad de acceso al interior (no tiene puerta, para limpiar la alberca, en caso de querer hacerlo, es preciso saltarle la reja).
