# Fuente del CORTIJO DEL CORONEL

Lucena, Córdoba

## 4 Descripción

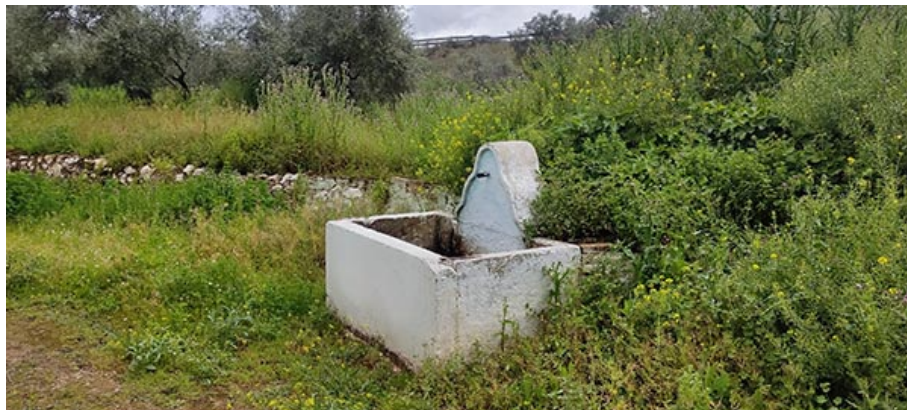
*Fuente del cortijo del Coronel (M. López Chicano, abril 2025)*

Deficiente

La fuentecilla consiste en un pilar encalado de forma rectangular, construido con losas de piedra unidas con

lañas metálicas, donde vierte un caño (actualmente de polietileno) que surge de un frontón de forma aproximadamente triangular con bordes ondulados. La fuente se apoya en un muro de contención del terreno bajo el que parece pasar la atarjea que vendría del pozo surgente que proporcionaría el agua. Hasta el año 2017 aproximadamente, existió un estanque situado a unos 40 m al sur de la fuente, el cual recibía los excedentes de agua de la misma.
