# Fuente de EL BONITO

Cazalla de la Sierra, Sevilla

Fuente y alberca de El Bonito (A. Ventas, abril 2025)

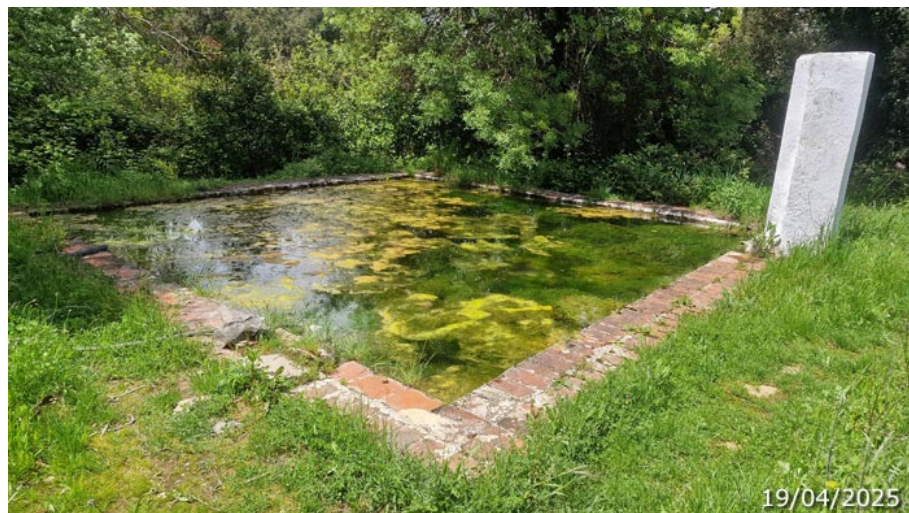
Se trata de una alberca que es alimentada por dos fuentes. Una de ellas, se presupone es la original pues está en la base de un pilarillo blanco, pequeño de base pero grande de altura (la de una persona, aproximadamente). Posiblemente el nacimiento de esta fuente podría venir del otro lado de la carretera. La otra fuente no es más que un tubo de riego reposando sobre la alberca que muestra un chorrillo constante. Según parece, los ciclistas que pasan junto a la fuente, suelen parar para rellenar de ella los bidones, luego no debe ser agua mala para consumo. Se ignora desde cuál de las dos fuentes se bebe, pero parece más lógico usar el tubo de riego por ser más accesible en lugar de arrimar el bidón a la pared del pilarillo por la que discurre el agua de su fuente. La fuente del pilarillo echa más caudal que la otra, eso sí, y posiblemente no se seque en verano.

Como se indicaba, tiene varios elementos que pueden describirse. El más importante sería la fuente, la que pensamos sería la originaria pues posee un elemento constructivo. Estaría en la base de un pilarillo encalado, de base cuadrada con unos 50 cm de lado. Tiene una altura de unos 160-180 cm. El caño de la fuente, que mira hacia la alberca contigua, es una conducción de fibrocemento de unos 10 cm de diámetro, éste sale de la base del pilarillo y queda incrustado unos 20 cm en el borde la alberca, alcanzando el fin de éste y desaguando por la parte de la alberca. Seguramente, en origen, el caño sería algunos centímetros más largo, lo suficiente para que el agua cayera a plomo en lugar de discurrir por la pared, al menos lo parece pues el extremo del caño se aprecia roto.

La otra fuente no tiene ninguna característica que destacar, no es más que un tubo de riego, de unos 16 mm de diámetro y que, apoyado sobre la alberca, echa un chorrillo de agua a ésta. El tubo se pierde en el interior de un zarzal, se supone que podría venir desde un nacimiento en el cortijo trasero al que no se puede acceder sin permiso (seguramente, un rebose del nacimiento). Junto al tubo, hay un par de piedras en el borde de la alberca, posiblemente allí dispuestas para ponerlas sobre el tubo y evitar que éste se mueva y deje de echar el agua dentro.

Por último, tenemos la alberca que es cuadrada, con unos 6 metros de lado y metro y medio de profundidad, aproximadamente. Tiene un rebosadero en el lado derecho, visto desde el pilarillo, y algunas zonas con piedras lisas sobre el borde, adosadas, que podrían haber sido usadas, en otros tiempos, como piedras de lavado.
