# Fuente del LENTISCO

Felix, Almería

*Fuente del Lentisco (J. D. Cano Cavanillas, septiembre 2025)*

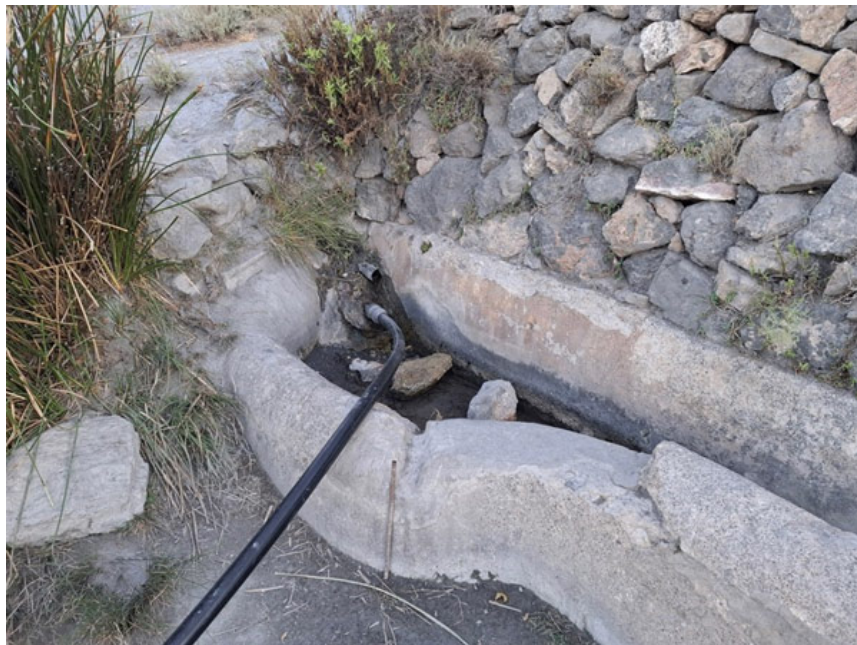
Se trata de una fuente de obra construida en las faldas del cerro Pozuelo. La fuente en el mes de visita estaba captada en su totalidad por una gruesa manguera en la misma boca del caño, impidiendo beber o cualquier otro uso. Sin embargo sí se oía correr el agua.

El abrevadero está inservible al encontrarse captada el agua del propio caño.

Deficiente

Afección al caudal por bombeos o derivaciones
