# Fuente del MONTERÓN

Sorvilán, Granada

*Fuente del Monterón (A. Pedregosa García, noviembre 2025)*

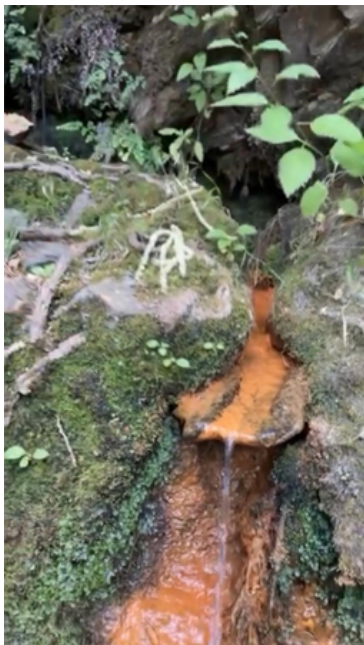
El nacimiento se origina en el contacto entre calizas recristalizadas y esquistos cuarcíticos.

Los análisis de sus aguas dan resultados hidroquímicos interesantes, siendo ricas en Hierro (Fe) y con sabor ácido y picante.

Nacimiento natural sin alteración antropogénica.
