# Fuente del CAÑICO

Alcalá la Real, Jaén

*La fuente del Cañico, en el Convento de la Trinidad (D. Sánchez Garrido, diciembre 2022)*

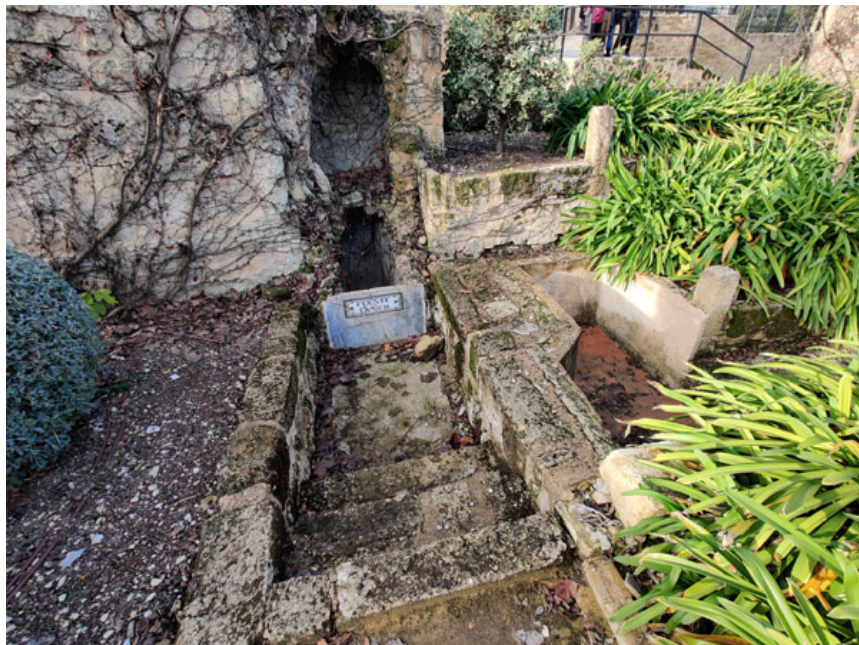
Consiste en un antepecho de escasa altura, al que se accede bajando un par de escalones, con unos baldosines en el frente que muestran su nombre. Esto permite acercarse a un relativamente profundo aljibe con mortero hidráulico y azulete a sus espaldas, donde se encuentra el agua, y sobre este una cuevezuela de la que suponemos rezuma el agua, que cae sobre el aljibe. En la otra cara de esta pared, que da hacia la Fortaleza de la Mota, se encuentra un pilón cuadrado con un pequeño caño de cobre y una llave. Es posible que la construcción cúbica que hay anexa al hueco de la fuente se trate de un depósito o cisterna de agua, ya que muestra también una tubería de uralita cegada, además del citado pilón cuadrado, entre otros indicios.

En diciembre del año 2022 se encontraba seca, por lo que estimamos un caudal muy bajo (0-1 l/s) y que sufre las sequías.

La falta o escasez de mantenimiento, con la colmatación y caída de sedimentos al aljibe y pilón o el crecimiento de vegetación y hiedras, así como la captación de aguas de los pozos, sondeos y bombeos del entorno para abastecimiento urbano y fuentes del pueblo son las principales amenazas de esta escondida fuente.

La fuente consta de un antiguo aljibe a ras de suelo cuyas paredes son de mortero hidráulico con restos de azulete. En el antepecho que permite asomarse al aljibe se encuentran unos azulejos antiguos que indica su nombre. Encima de este aljibe aparece una cuevezuela o cavidad en la pared de la que creemos rezuma el agua (un manadero) con el que se llena el aljibe.
