# Fuente del SALOBRE

Moclín, Granada

Nombre del manantial/fuente: **Fuente del SALOBRE**

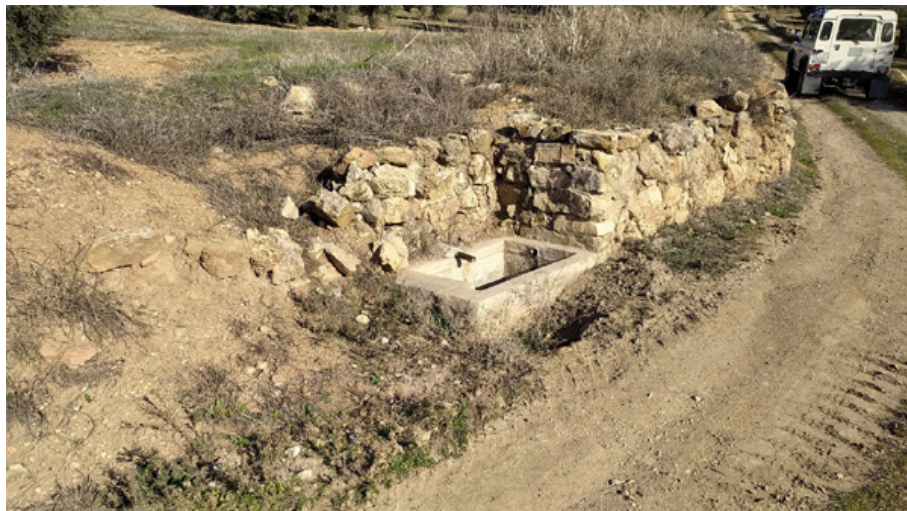
*Fuente del Salobre (F. Aguilera Civantos, junio 2026)*

La fuente consta de un pilar en el que el agua se vierte a través de dos caños metálicos. No existen manantiales de entidad en las inmediaciones y la fuente lleva seca hace bastantes años, el agua brota en épocas de lluvia abundante.

Deficiente

Abandono
