# Noria de la HUERTA DE JOSÉ

Guadalcanal, Sevilla

Nombre del manantial/fuente: **Noria de la HUERTA DE JOSÉ**

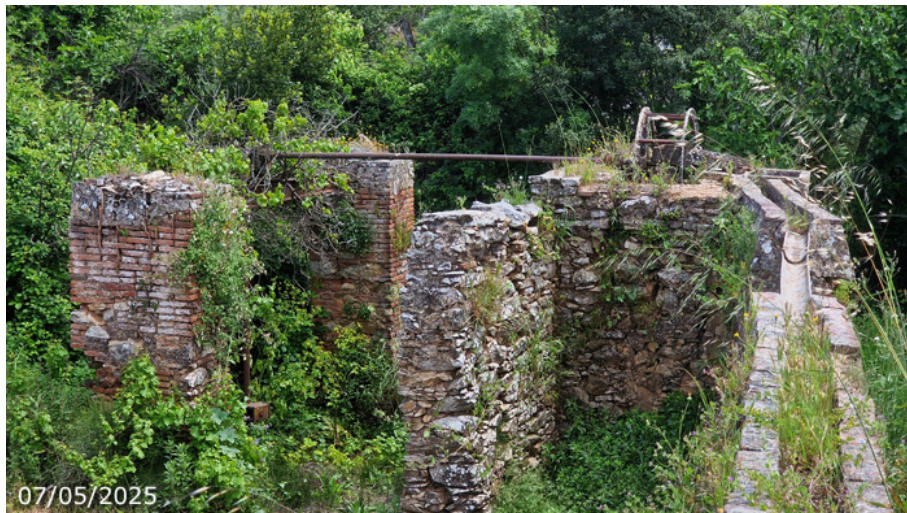
*Noria de la Huerta de José, en la actualidad (A. Ventas, mayo 2025)*

Se trata de un pozo rústico, hecho de piedras, que apenas profundiza en el terreno ya que el agua está a muy baja cota, prácticamente a menos de un metro. Tiene un acceso lateral estrecho, y podría tocarse al agua tan solo estirando la mano. Tal es así que, por el exterior del pozo, que realmente es una noria, el agua sale a superficie encharcando el huerto algo por encima del nivel del agua del cercano Arroyo de Los Molinos o de San Pedro, que dista poco más de 10 m lineales desde el afloramiento en la huerta.

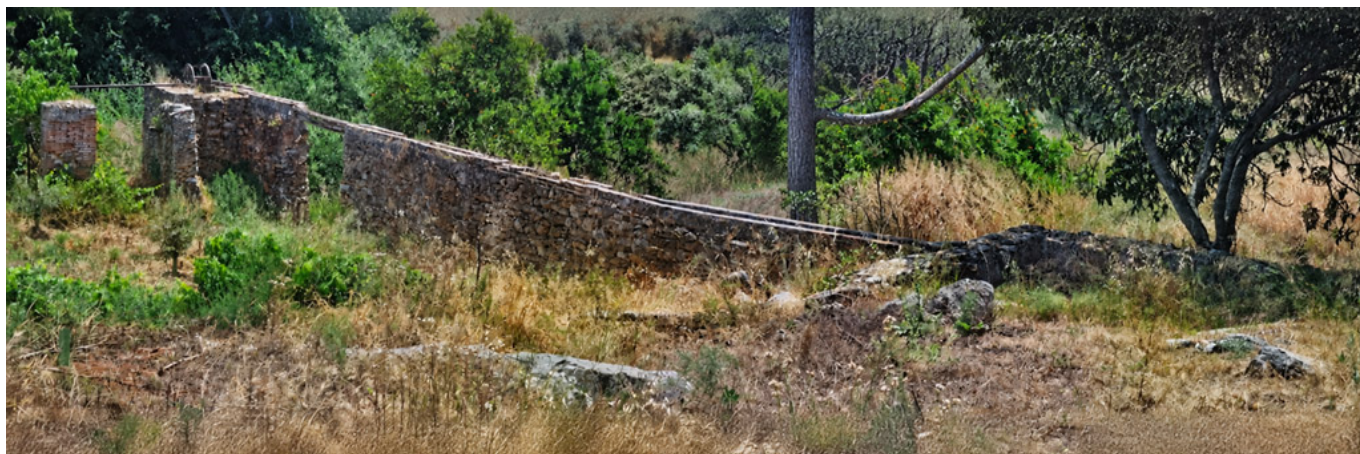
Como se indicaba, el pozo es construido como noria y tiene, como curiosidad, un sistema mecánico puesto en altura para poder elevar el agua lo suficiente como para llegar hasta una vieja y bonita alberca, parte de ella excavada en la roca madre, situada en la parte alta de la huerta (justo debajo de la casilla). La noria disponía de un eje horizontal engranado que, a su vez, engranado con otro eje, pero en este caso vertical, permitía a un burro traccionar la noria desde el suelo, en el exterior, cuando ésta estaba a más de 3 metros de altura sobre el terreno. Una vez el agua era subida mediante los cangilones, echada sobre la artesa y llevada hasta una pileta junto la noria, era conducida después por un pequeño acueducto de pared de piedras maciza con 2 tramos bien diferenciados con unos 20-25 m en total de longitud. El primero de ellos, el más cercano a la noria, tiene un cierto ángulo. En su final, se apoya un canalón para poder llevar el agua hasta el otro tramo, que es el más largo, pero también el que tiene menos altura del suelo ya que éste se va elevando hasta llegar a la alberca. Este canalón está sostenido por una viga de manera, incrustada entre los tramos de manera que permita al canalón soportar el peso del agua. Este hueco en la pared maciza del acueducto permite el paso del agricultor, con su carro o tractor de una parte a otra de la huerta.

*Panorámica con todo el conjunto de elementos, estando la alberca a la derecha y la noria a la izquierda (A. Ventas, mayo 2026)*

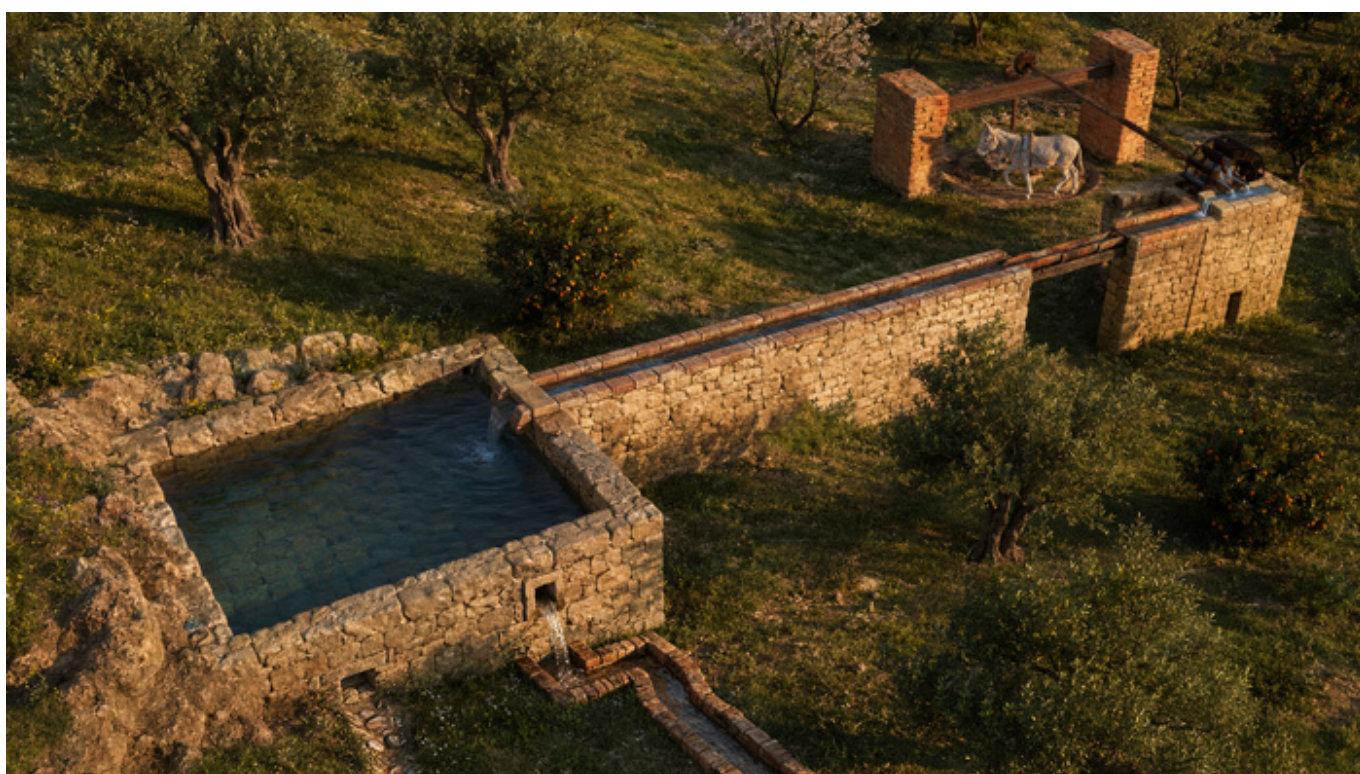
*Recreación con IA de cómo pudo ser este complejo hidráulico a primeros de s.XX (A. Ventas & IA)*
