## EL POCICO

Almería, Almería

### 3 Tipo de elemento

Noria

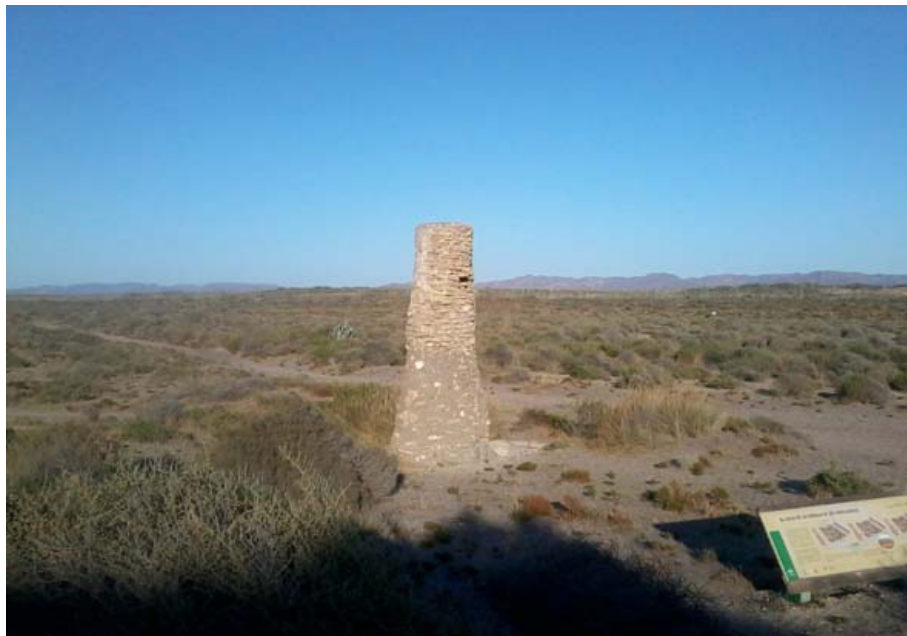
*Perspectiva general del pozo, donde se observa su gigante brocal. En la parte superior, se ve un agujero, correspondiente a la primera boca del pozo, cuando el suelo de la rambla estaba a niveles supe*

Es un pozo romano, realizado en mampostería. La característica más notable del mismo es un brocal de 5 m. de altura, lo que le da un aspecto de chimenea, siendo confundido por aquellos que no lo conocen con una torre o una antigua chimenea de fundición.

Su aspecto se debe a que a lo largo del tiempo el agua ha ido "excavando" el lecho de la rambla, haciéndolo cada vez más bajo, de ahí a la impresionante altura del brocal. Debido a esto, existen tres bocas a distintos niveles para acceder al agua del pozo.
