# Acequia del MONTE

Nevada, Granada

Acequia de careo

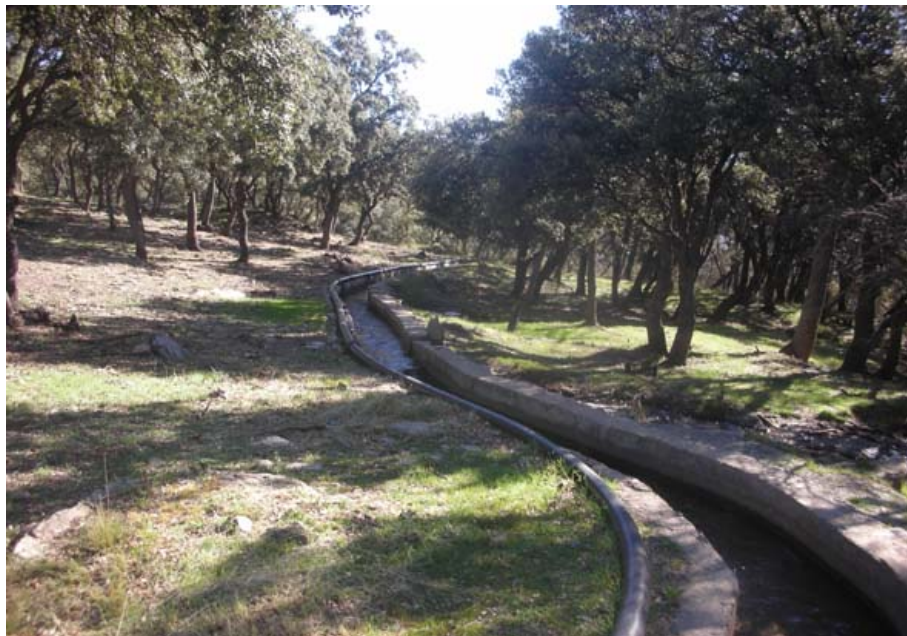
*Acequia del Monte (L. Sánchez Díaz, abril 2017)*

En Laroles existen dos acequias de Careo, la del Boe y la del Monte, esta última según los lugareños, de trazado más reciente, posiblemente del siglo XVIII. Nace en el río Bayárcal, a una cota aproximada de 1.700 m. y también toma aguas del manantial del Hornillo. Está dedicada exclusivamente a careos. Discurre por la vertiente derecha del barranco (parte oriental del pueblo) hasta llegar a los 1.400 m de altitud, en la divisoria de aguas de los barrancos de los ríos Laroles y Bayárcal. Hasta mediados de los años ochenta, esta acequia era de tierra y piedras. La situación de sequía motivó que se encofrara desde su arranque hasta su llegada a la divisoria de aguas, tanto por motivos agrícolas como por ser la principal fuente de agua para abastecimiento público.
