# Alberca de la HUERTA DE MANUEL GUTIÉRREZ GUERRA

Puebla de los Infantes, La, Sevilla

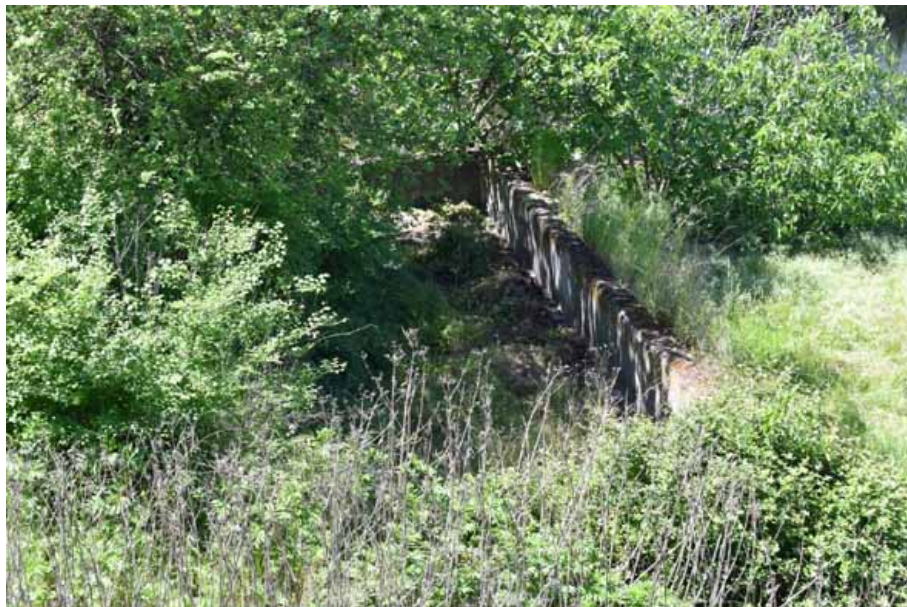
Alberca de la huerta de Manuel Gutiérrez Guerra (A. Márquez Pascual, abril 2019)

A simple vista, la alberca de la huerta de Manuel Gutiérrez Guerra (foto 1) es la típica alberca rectangular de las tantas que podemos encontrar repartidas por el término de La Puebla de los Infantes. Sin embargo, se trata de una obra hidráulica que mantiene una peculiaridad muy poco estudiada: su conexión con el monumento de aguas por antonomasia del pueblo, el lavadero público “Las Pilas” (véase ficha CTF).

Descripción de las instalaciones: **Deficientes. La alberca de la huerta se halla parcialmente oculta, cubierta de maleza, zarzales, higuerones, álamos negros...** Su estado de abandono es absoluto, a merced del paso del tiempo. La pequeña alberca adosada, actualmente desaparecida, se sitúa en zona de aparcamiento privado, por lo que su acceso requiere permiso. Debido a obras públicas y otras edificaciones, la estructura de la acequia está desaparecida a excepción de algunos tramos. Al encontrarse en un solar abierto, el acceso no conlleva dificultad alguna. Por otra parte, y atendiendo a su antiguo uso de regadío, toda la sobrante de la fuente de “Las Pilas” (foto 3) era recogida y aprovechada en los lavaderos, que desaguaban en el lado opuesto al abastecimiento (foto 5) atravesando el muro limítrofe del lado N de este espacio. De ahí se vertían a la pequeña alberca adosada que había al otro lado

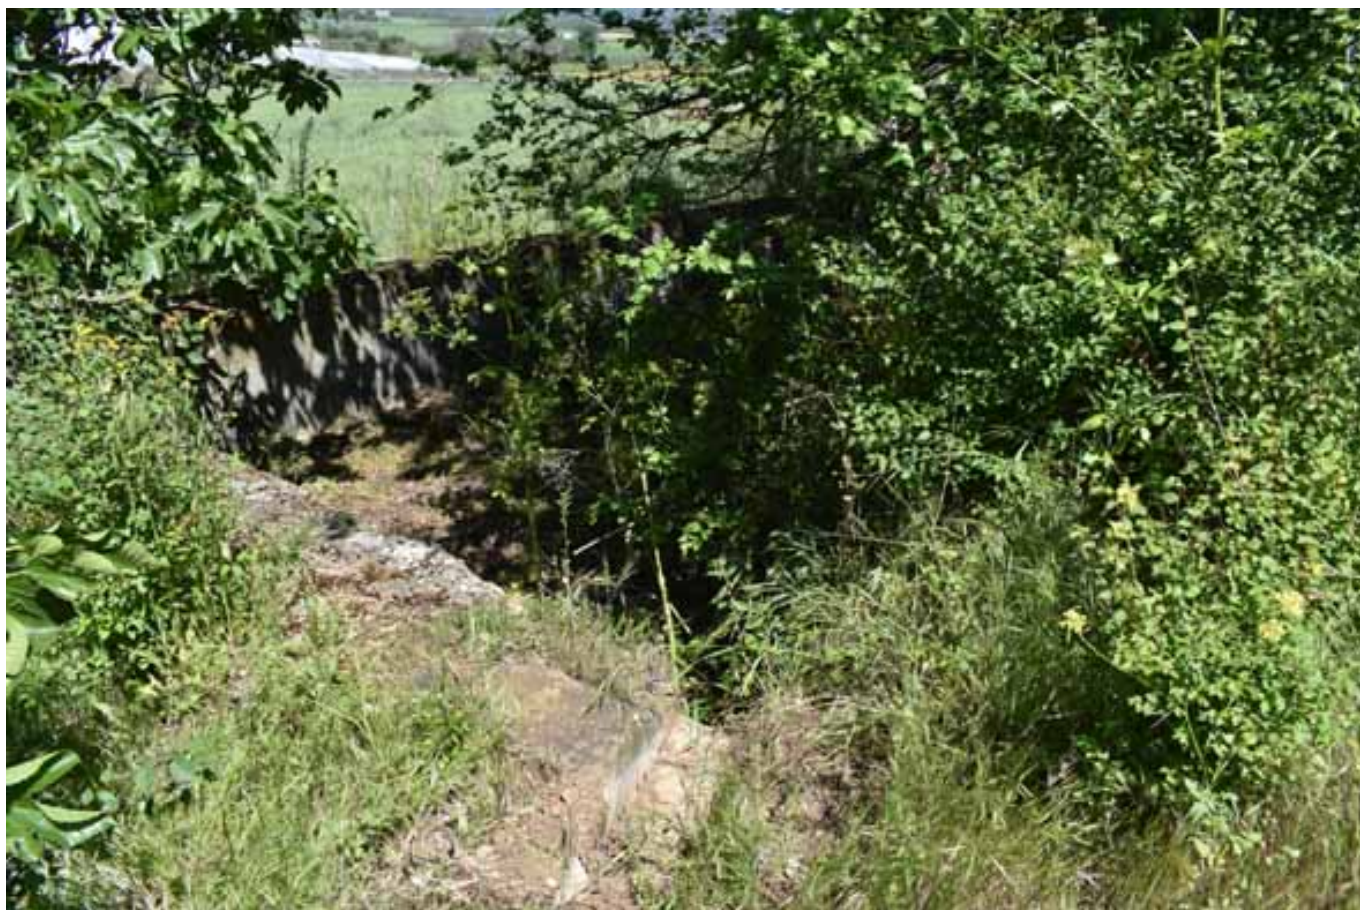
- De la acequia, que es lo que da relevancia a ambas albercas, los únicos tramos visibles que se conservan son el tramo soterrado de unos 2 m de longitud y el tramo a cielo abierto que atraviesa el puente hasta llegar a la alberca. La acequia es obra construida con ladrillo taco, de 80-100 m de recorrido con canal de 25 cm de ancho x 17 cm de profundidad.

*Alberca de la huerta, tramo final de la acequia (A. Márquez Pascual, abril 2019)*

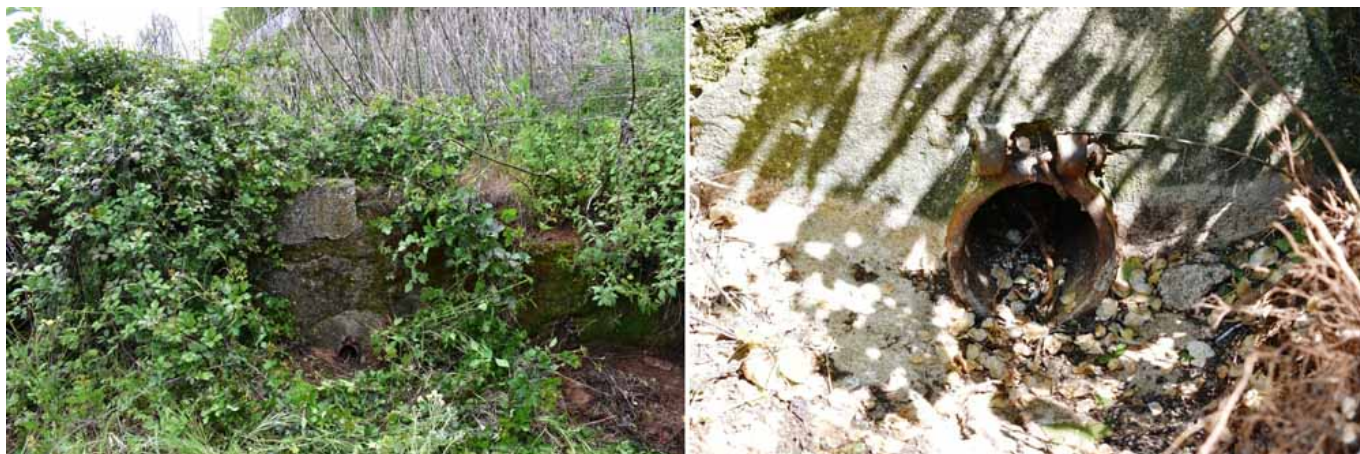
La alberca de la huerta es de tipología rectangular, de dimensiones 12 m de largo x 4 m de ancho x 90 cm de profundidad. El espesor de sus muros es de unos 30 cm. El suelo está fabricado en ladrillo taco o macizo y las paredes son de piedra, ladrillo, cal y arena. El rebosadero se sitúa en el lado SE y el desagüe está fabricado en hierro (foto 12).

*Desagüe de la alberca de la huerta de Manuel Gutiérrez Guerra (A. Márquez Pascual, abril 2019)*
