# Pozo de LA MOTILLA

Arahal, Sevilla

Pozo de La Motilla, vista general en la campiña (A. Ventas, abril 2023)

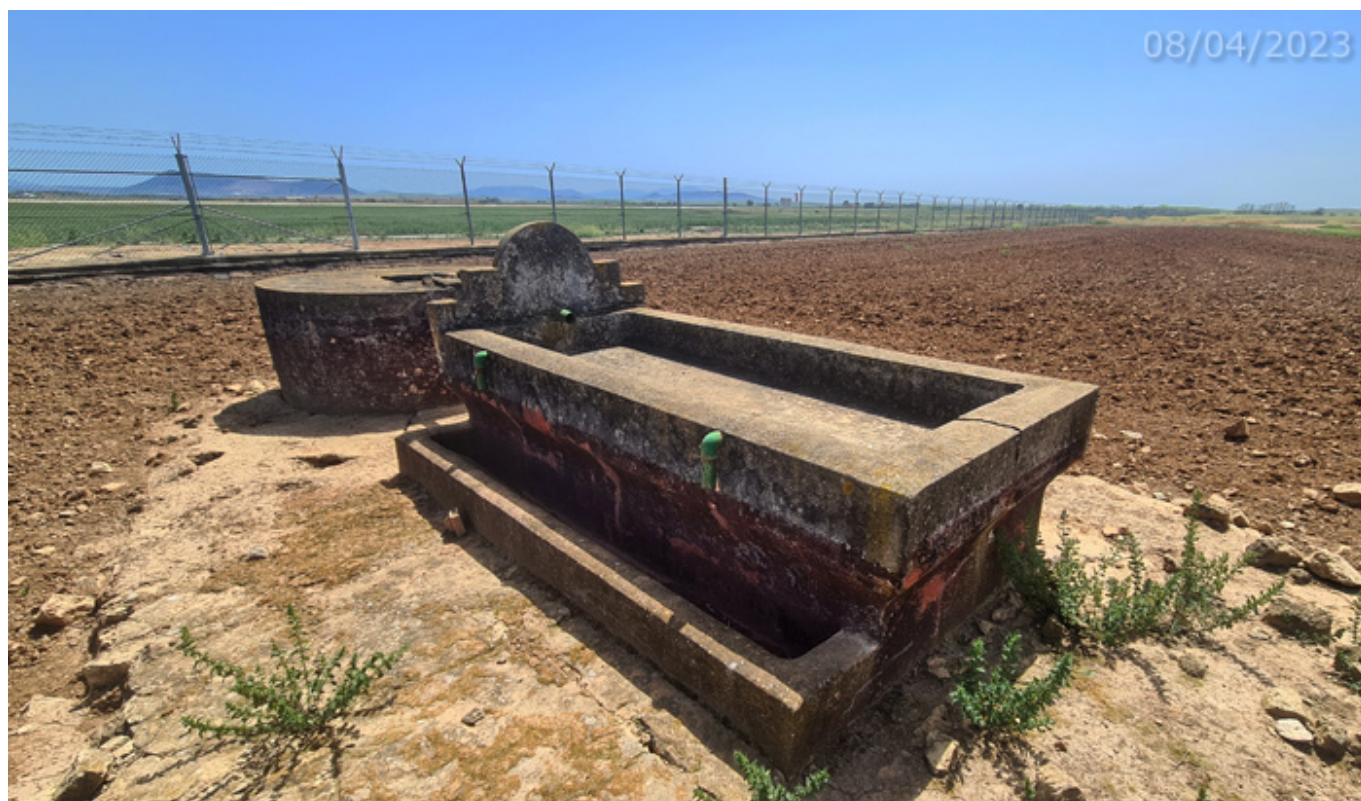
El pozo está construido a base de ladrillos y sellado con hormigón en su parte superior dejando solo un hueco para una portezuela de acceso (inexistente) y un pequeño agujero para el paso de una tubería cuyo tramo falta. En el 2023, debido a los años de sequía que padecemos, el agua se aprecia muy baja, a unos 6-7 m de profundidad aunque, según las marcas en las paredes del pozo, lo habitual debería haber sido que tuviera un par de metros más de agua. Es de forma circular y puede tener un metro, aproximadamente, de radio. Su brocal tiene una altura de metro y medio.

Junto al pozo, aunque no adosado a éste, existe un pequeño pilar de unos 3 m de largo y metro y medio de ancho. Levanta un metro del suelo y tiene un frontispicio en forma de arco peraltado sobre dos poyetes en cuya

*Pozo y abrevadero junto a la Base Aérea de Morón (A. Ventas, abril 2023)*

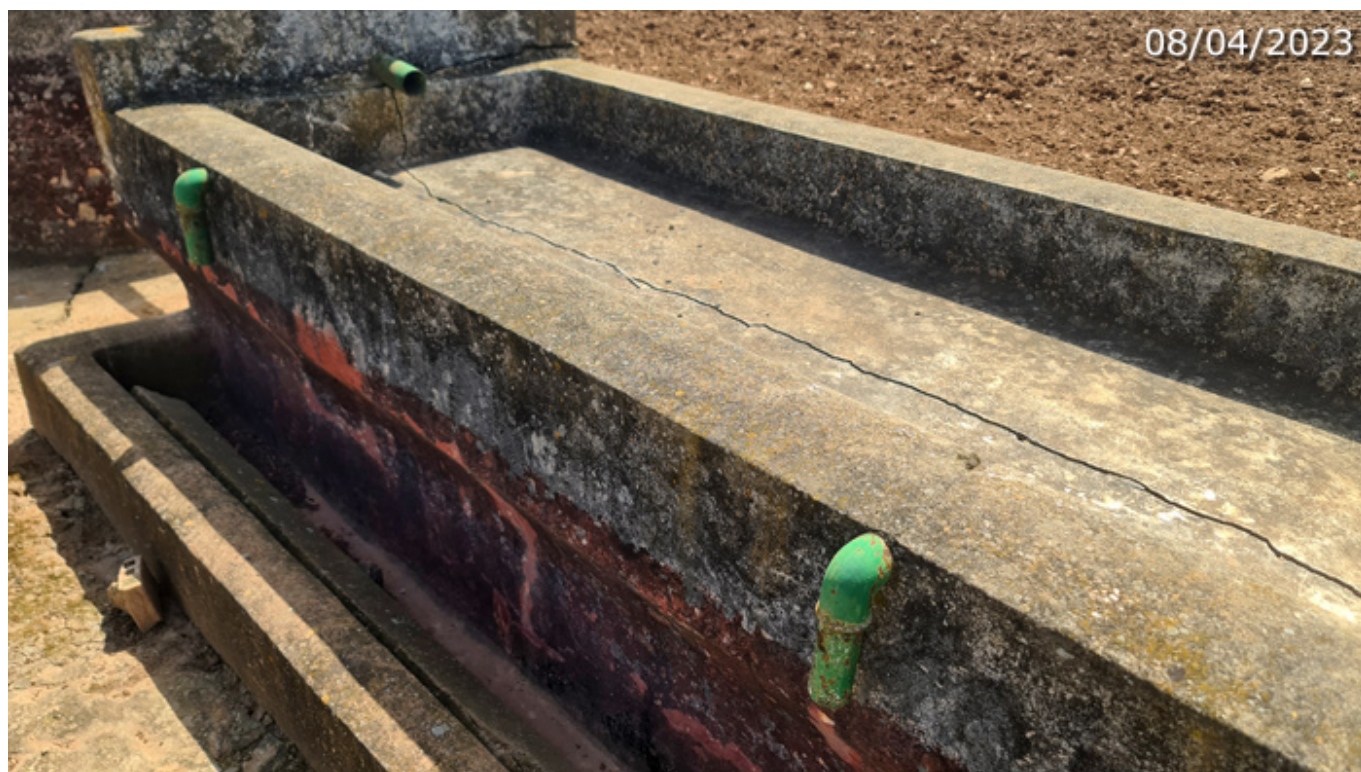
base se encuentra el trozo de cañería que lo conectaría con el pozo, de hierro pintado de verde. Apenas tiene profundidad, si acaso unos 20 cm y, dada la altura, parece un abrevadero pensado para caballos o vacas que son las bestias que podrían llegar a beber sin complicaciones. Para los animales más pequeños como ovejas, etc, el abrevadero dispone de dos rebosaderos hechos igualmente de tubería de hierro, pintados de verde, que arrojarían el agua sobrante a un pequeño abrevadero lateral, adosado al principal, en el suelo. Éste otro abrevadero tiene la misma longitud que el principal, pero apenas tiene 20 cm de anchura.

*Abrevadero inferior alimentado con los rebosaderos del pilar (A. Ventas, abril 2023)*
