# Molino de LAS PEÑUELAS

Abla, Almería

Molino hidráulico de rodezno

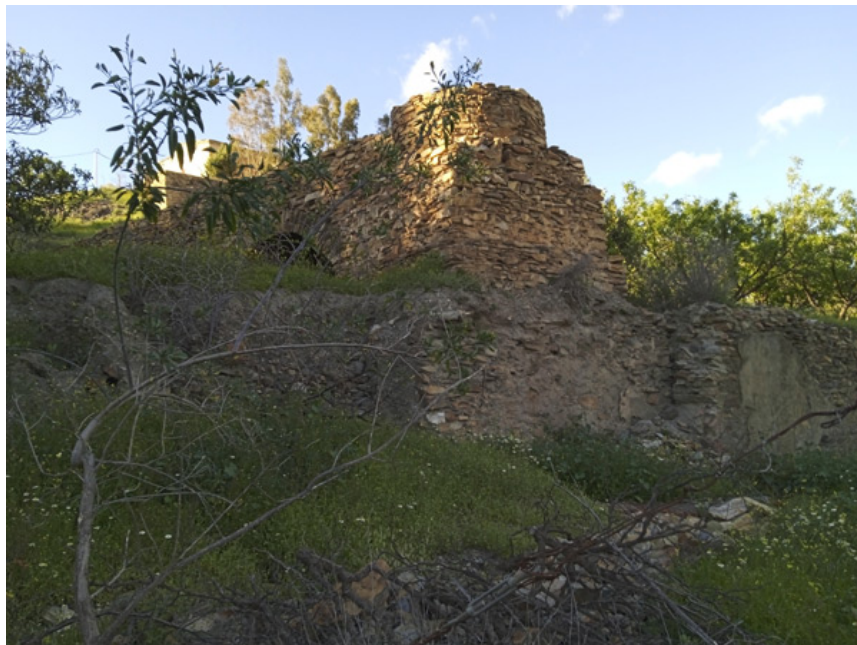
Cubo y ruinas (J. M. Galindo, mayo 2025)

Se trata de un molino de rodezno del que sólo se conservan el acueducto casi completo y el cubo de presión, ambos en estado aceptable. Se encuentra en la margen izquierda de la rambla de Los Santos, a un kilómetro más o menos de Abla en dirección a Ocaña por la antigua N-324.

Aceptable

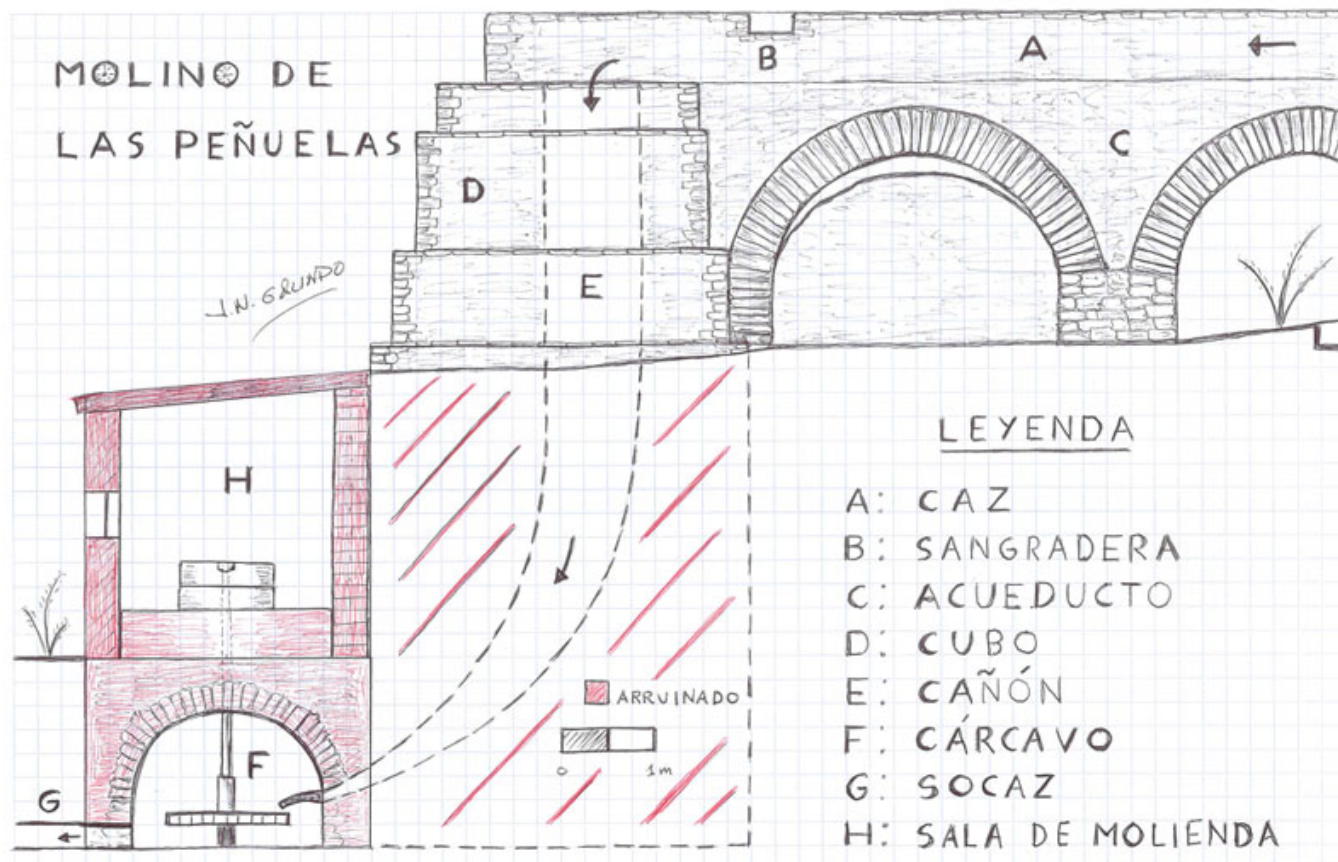
Los elementos que sobreviven del antiguo molino, el caz y el cubo de presión, están contruidos en mampostería metamórfica unida con argamasa. El acueducto que sostiene el caz tiene unos 15 m de longitud y una anchura de 1,6 m totales, con un canal de unos 0,7 m de anchura y profundidad, enlucido de arena y cal, al igual que el cañón interior del cubo. Termina en dos arcos de medio punto realizados con lajas de piedra metamórfica de unos 3 m de luz y otros 3 de altura, separados por una pilastra central.

El cubo, por su parte, desviado un poco a la derecha respecto al acueducto, tiene forma de torre prismática escalonada y consta de cuatro cuerpos, más el correspondiente al caz, terminado en semicírculo. Tiene una altura de unos 6 m desde el suelo de la arruinada sala de molienda, situada sobre el cárcavo.

Alzado- esquema visto desde el noreste (J. M. Galindo, mayo 2025)
